南砺市内通学路の 要対策箇所一覧表・位置図

南砺市内要対策箇所一覧表【井波小学校】

富山県 南砺市 井波小学校校区1 (子供の移動経路/通学路 要対策箇所)

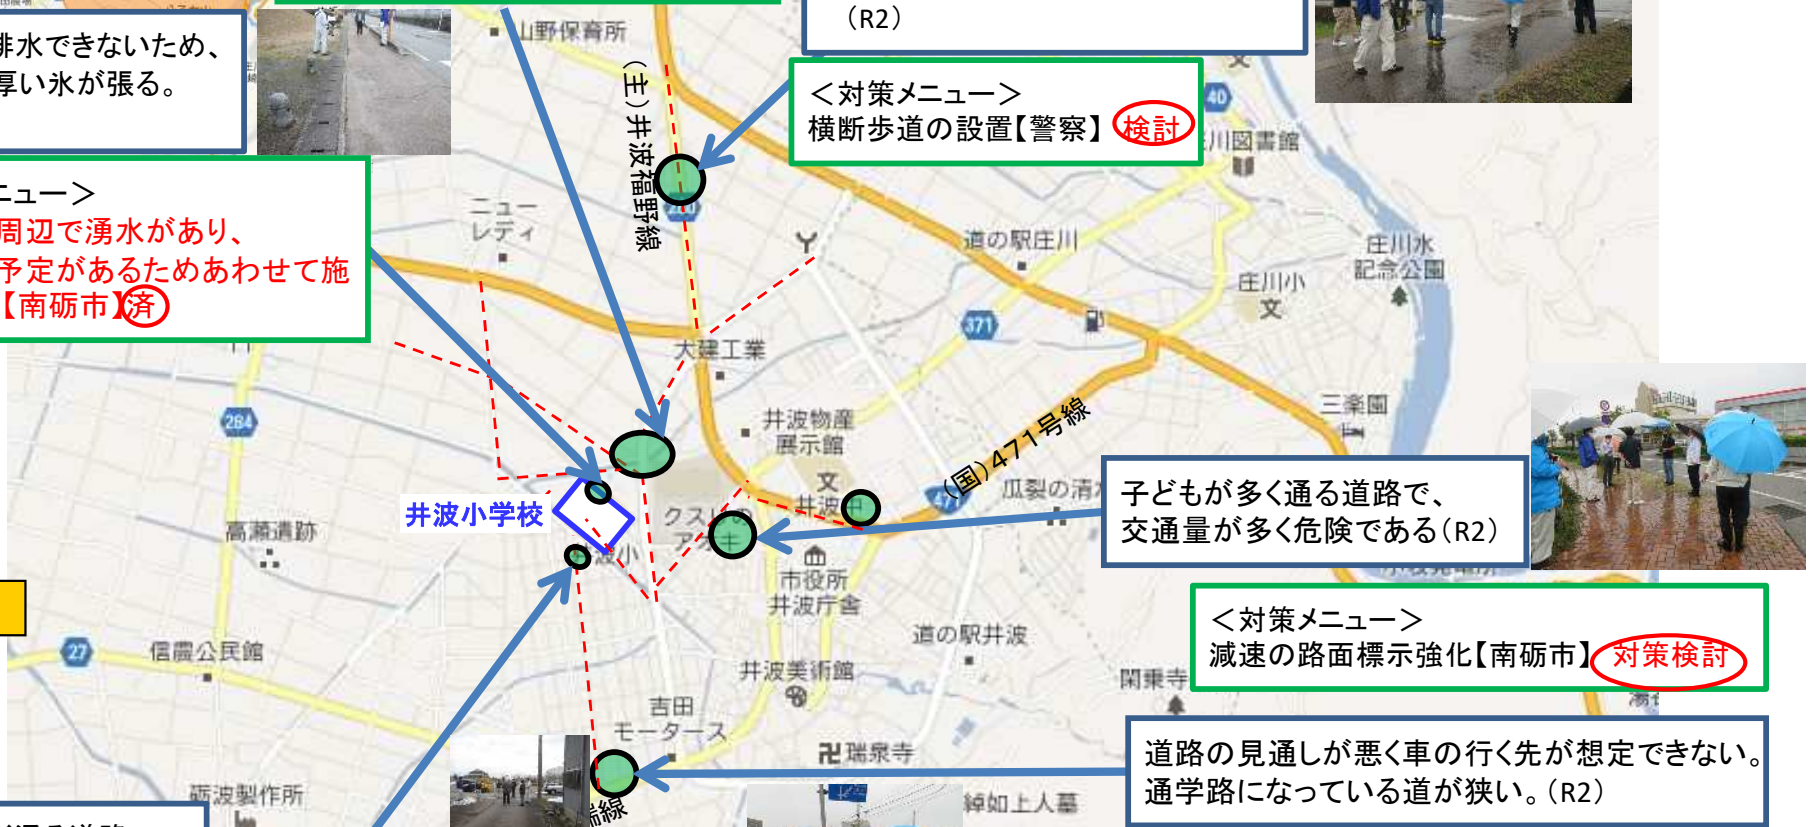
井波-1

交通量が多く、直線道路のためスピードが出やすい。(R2)

交通量が多いにもかかわらず、横断歩道や信号機が無く危険である。(R2)

歩道から排水できないため、凍結時に厚い氷が張る。(R5)

子どもが多く通る道路で、交通量が多く危険である(R2)

道路の見通しが悪く車の行く先が想定できない。通学路になっている道が狭い。(R2)

子どもが多く通る道路で、建物があり、見通しが悪い。道路も狭く危険である。(R5)

<対策メニュー>
 減速の路面表示設置【警察】**検討**

<対策メニュー>
 横断歩道の設置【警察】**検討**

<対策メニュー>
 危険箇所周辺で湧水があり、舗装補修予定があるためあわせて施工する。【南砺市】**済**

<対策メニュー>
 減速の路面標示強化【南砺市】**対策検討**

<対策メニュー>
 見通しが悪くならないよう、除排雪に配慮してもらう。【南砺市】**済**

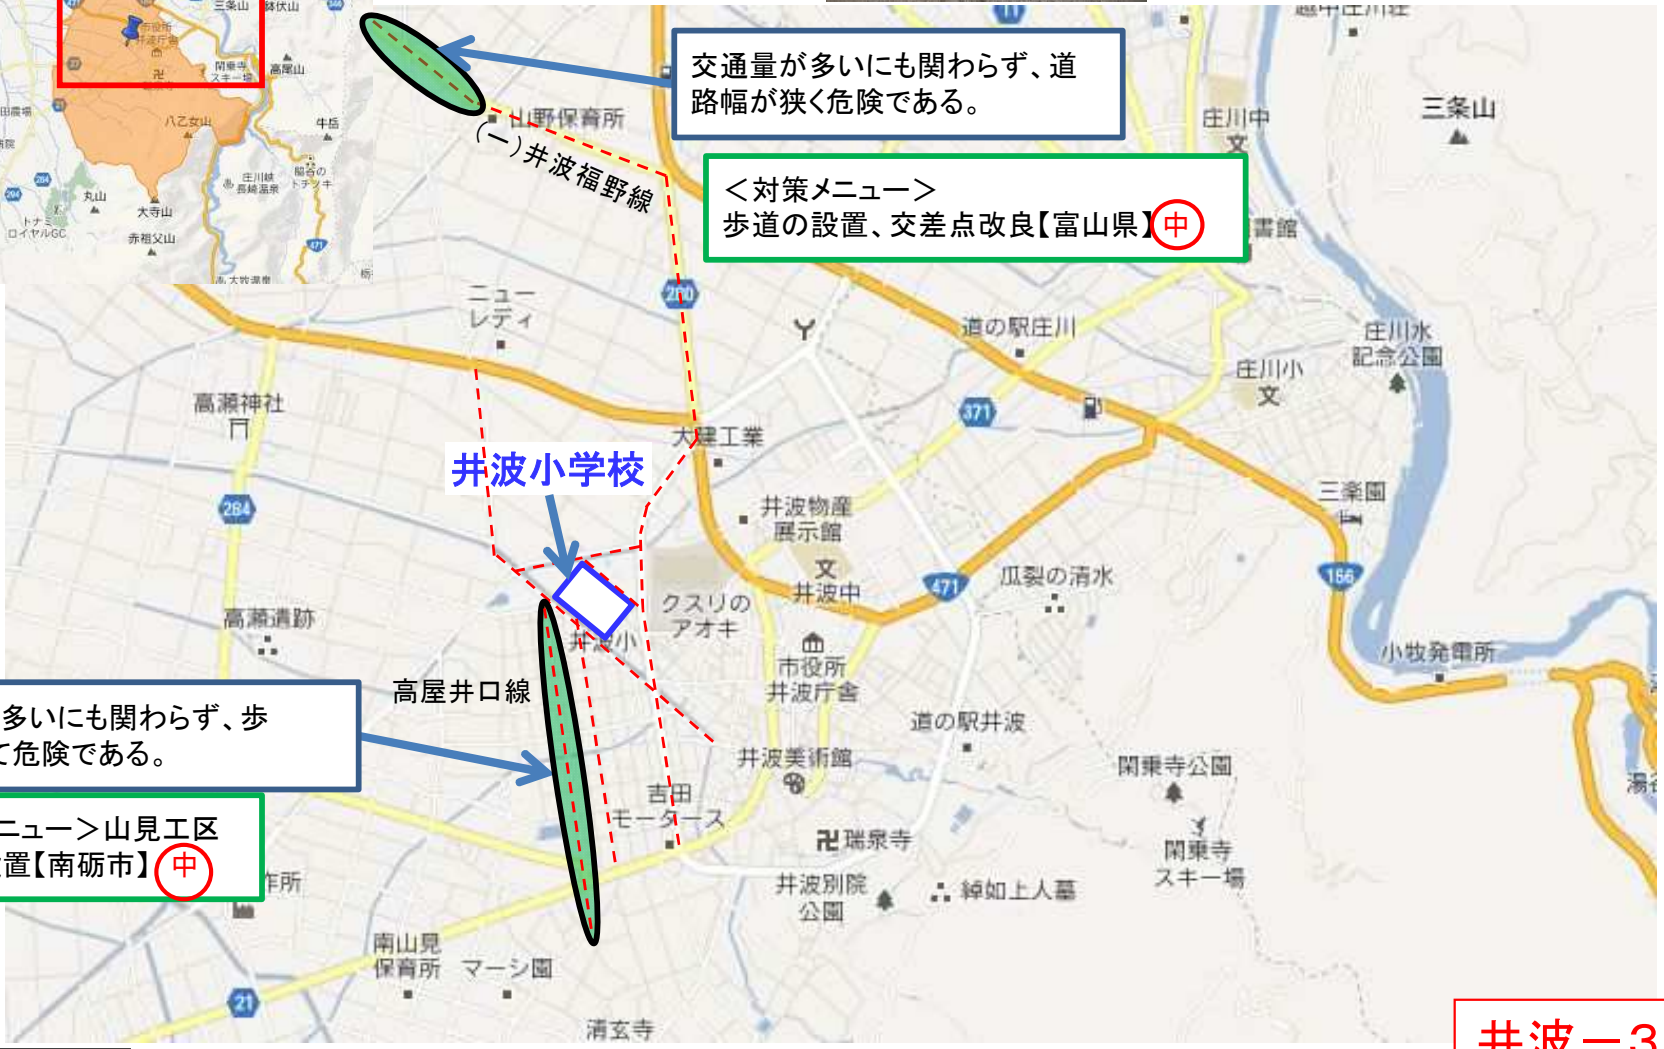
交通量が多いにも関わらず、道路幅が狭く危険である。

交通量が多いにも関わらず、歩道がなくて危険である。

<対策メニュー>
歩道の設置、交差点改良【富山県】**中**

<対策メニュー>山見工区
歩道の設置【南砺市】**中**

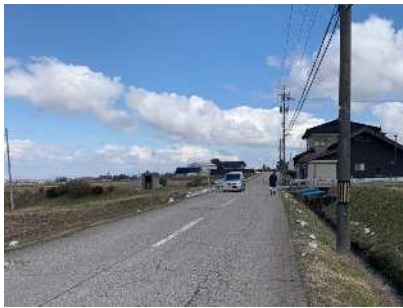
井波-4

市街地へ抜ける道であり、交通量が多い。
スクールバス停留所からの通学路になっているが、歩道が無く危険である。

<対策メニュー>院瀬見工区
歩道の設置【南砺市】**対策中**

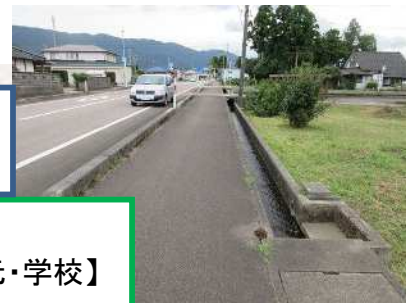
交通量が多く、見通しが悪い^②ため危険である。

<対策メニュー>
児童、地元^①に注意喚起を促す【地元・学校】
横断歩道標識の移設【警察^③検討】

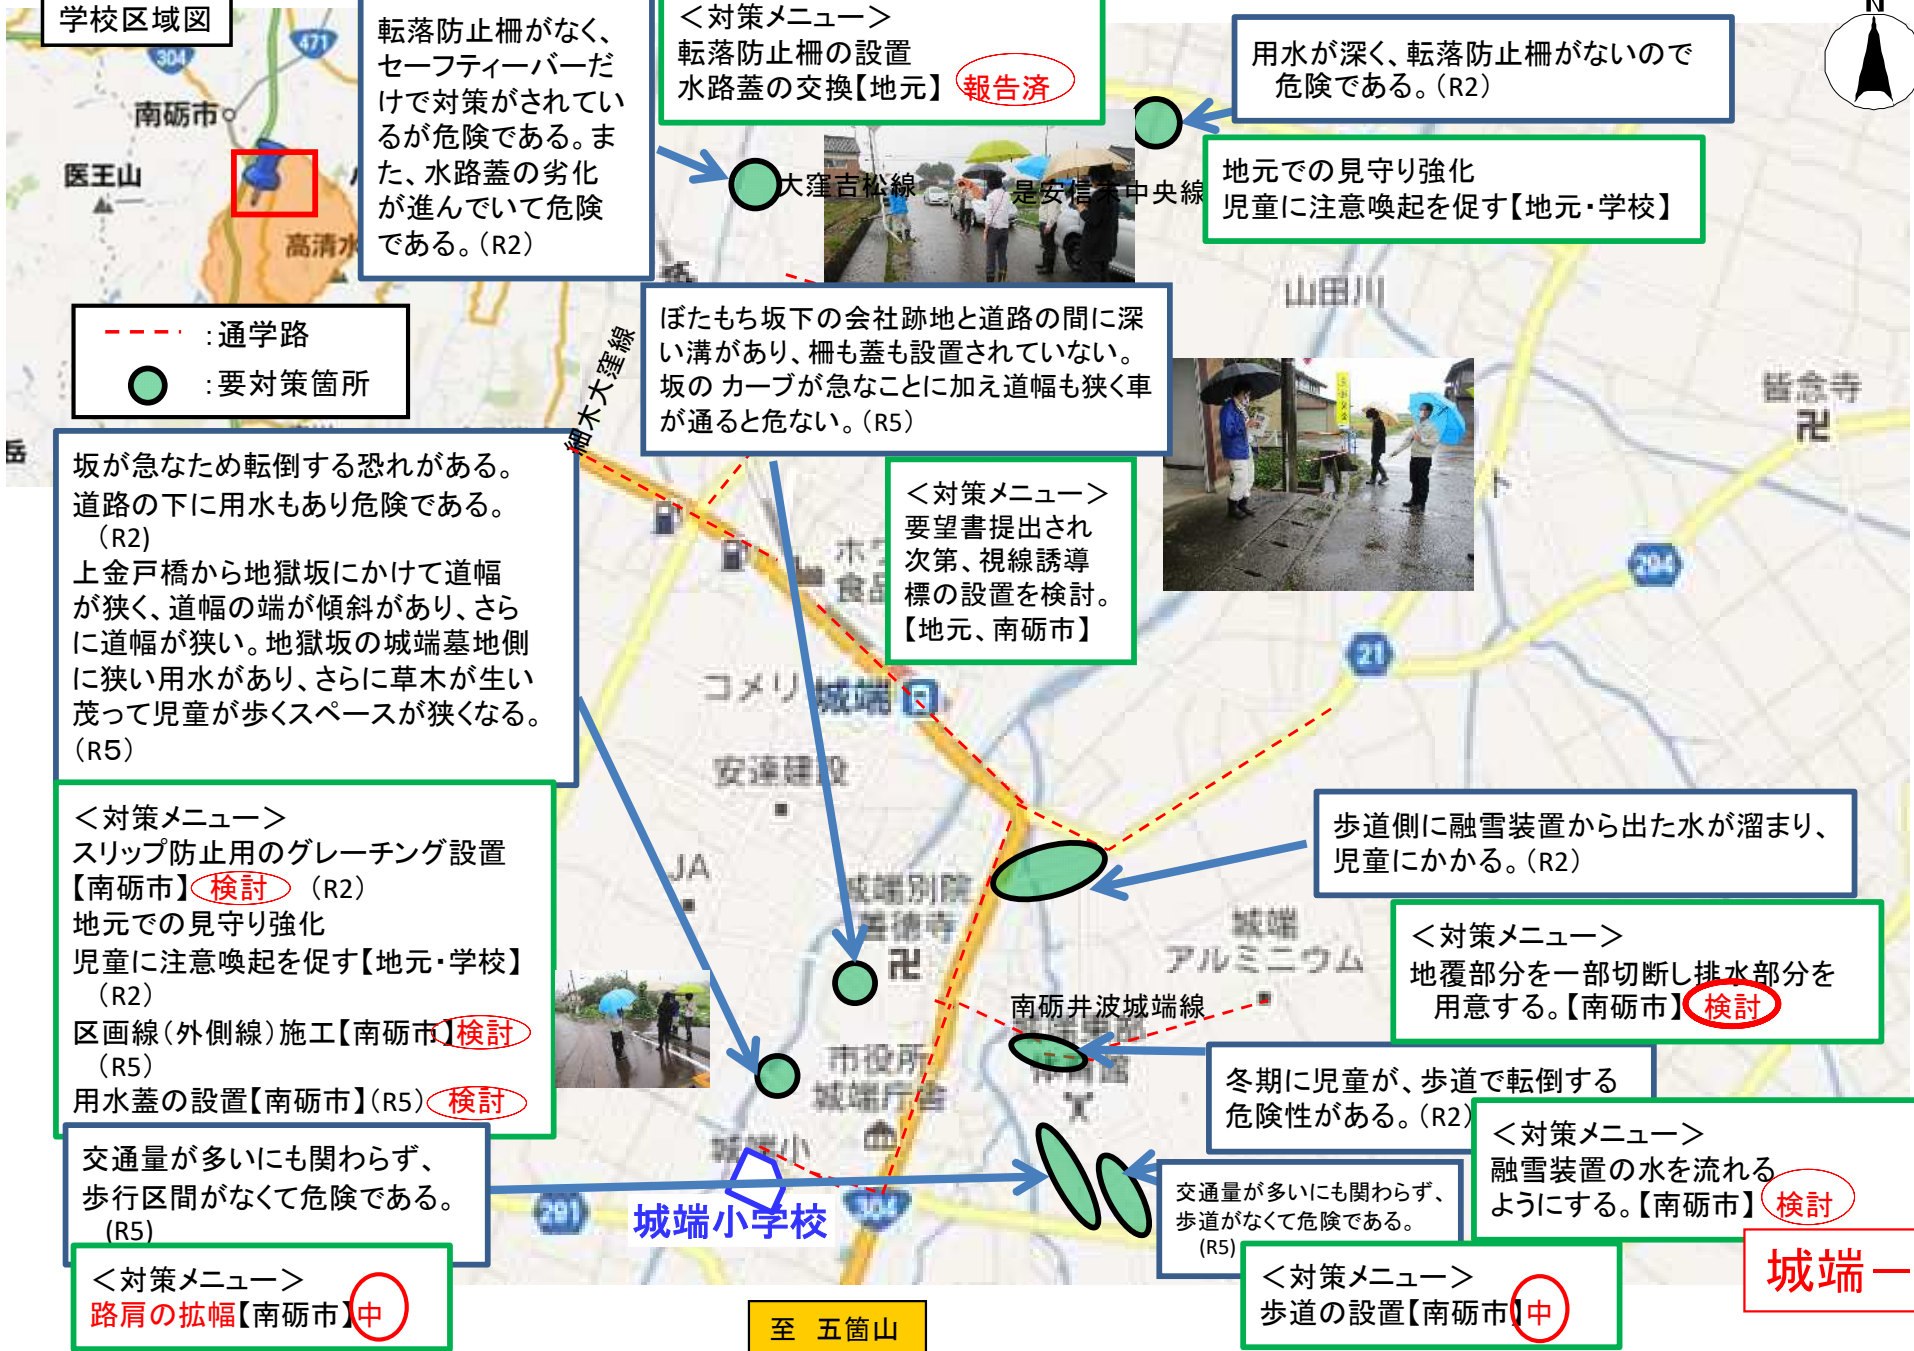
城端-1

転落防止柵がなく、セーフティーバーだけで対策がされているが危険である。また、水路蓋の劣化が進んでいて危険である。(R2)

用水が深く、転落防止柵がないので危険である。(R2)

ぼたもち坂下の会社跡地と道路の間に深い溝があり、柵も蓋も設置されていない。坂のカーブが急なことに加えて道幅も狭く車が通ると危ない。(R5)

坂が急なため転倒する恐れがある。道路の下に用水もあり危険である。(R2)
上金戸橋から地獄坂にかけて道幅が狭く、道幅の端が傾斜があり、さらに道幅が狭い。地獄坂の城端墓地側に狭い用水があり、さらに草木が生い茂って児童が歩くスペースが狭くなる。(R5)

歩道側に融雪装置から出た水が溜まり、児童にかかる。(R2)

冬期に児童が、歩道で転倒する危険性がある。(R2)

交通量が多いにも関わらず、歩行区間がなくて危険である。(R5)

交通量が多いにも関わらず、歩道がなくて危険である。(R5)

<対策メニュー>
転落防止柵の設置
水路蓋の交換【地元】 **報告済**

地元での見守り強化
児童に注意喚起を促す【地元・学校】

<対策メニュー>
要望書提出され次第、視線誘導標の設置を検討。【地元、南砺市】

<対策メニュー>
スリップ防止用のグレーチング設置【南砺市】 **検討** (R2)
地元での見守り強化
児童に注意喚起を促す【地元・学校】 (R2)
区画線(外側線)施工【南砺市】 **検討** (R5)
用水蓋の設置【南砺市】(R5) **検討**

<対策メニュー>
地覆部分を一部切断し排水部分を用意する。【南砺市】 **検討**

<対策メニュー>
融雪装置の水を流れるようにする。【南砺市】 **検討**

<対策メニュー>
路肩の拡幅【南砺市】 **中**

<対策メニュー>
歩道の設置【南砺市】 **中**

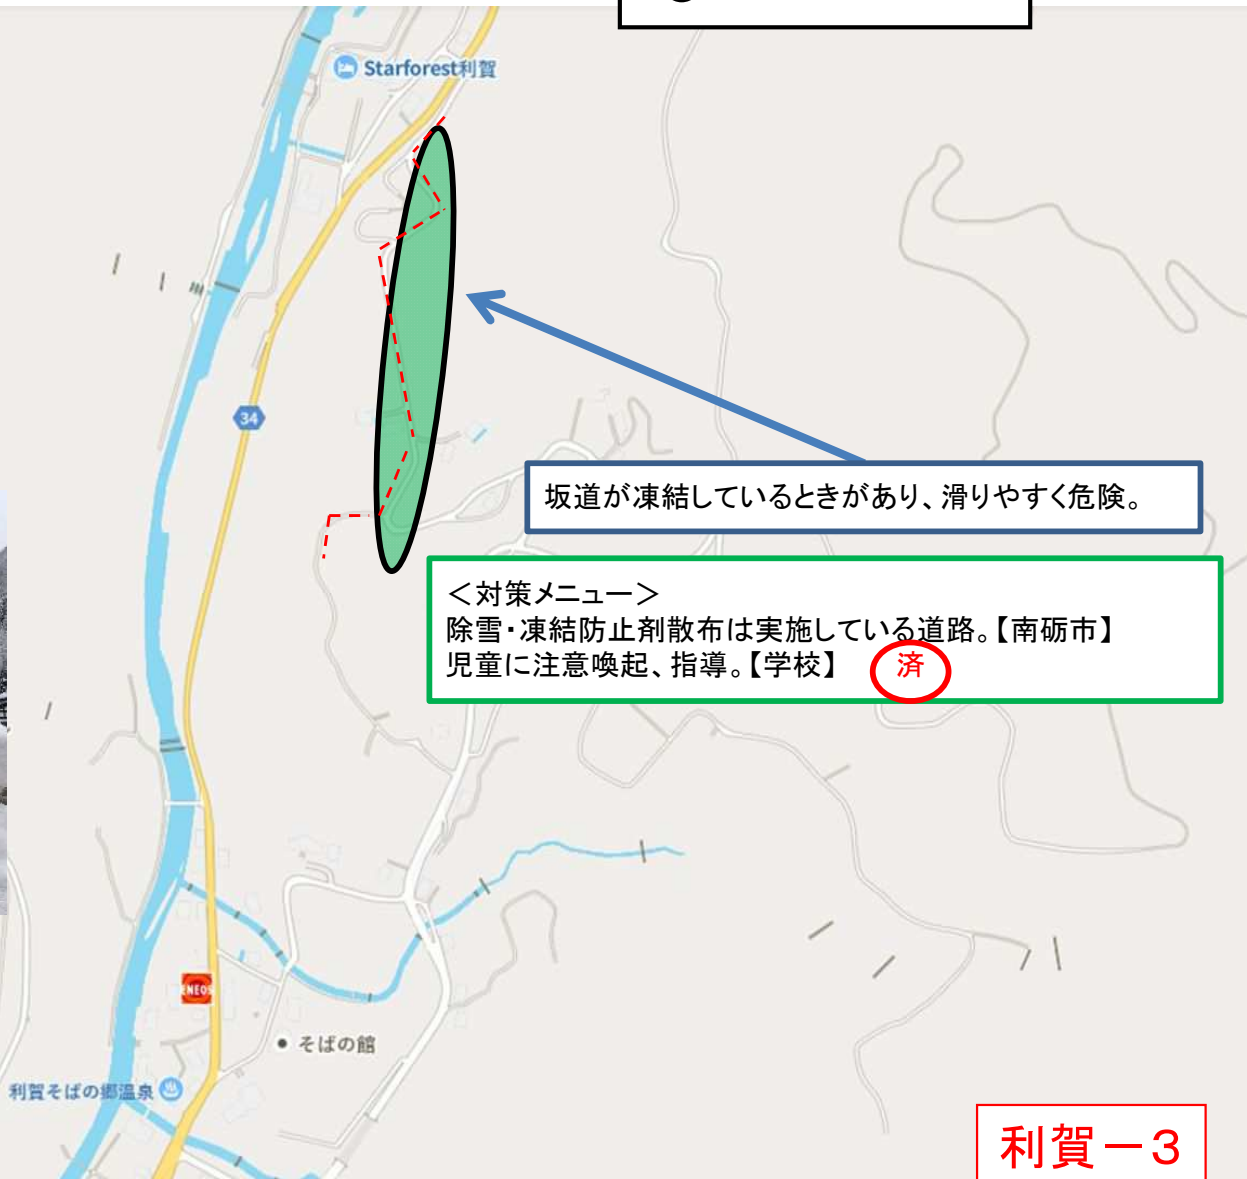
利賀-3

坂道が凍結しているときがあり、滑りやすく危険。

<対策メニュー>
除雪・凍結防止剤散布は実施している道路。【南砺市】
児童に注意喚起、指導。【学校】 **済**

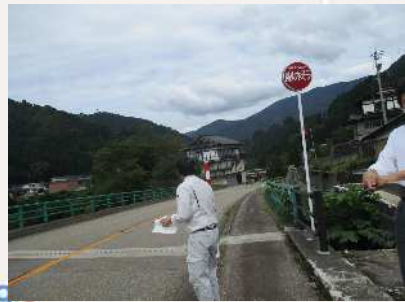
児童が横断するにもかかわらず横断歩道がない。カーブで見えにくい、車のスピードも速く、危険。

<対策メニュー>
見通しのよいところでの横断を児童に指導。【学校】**実施中**

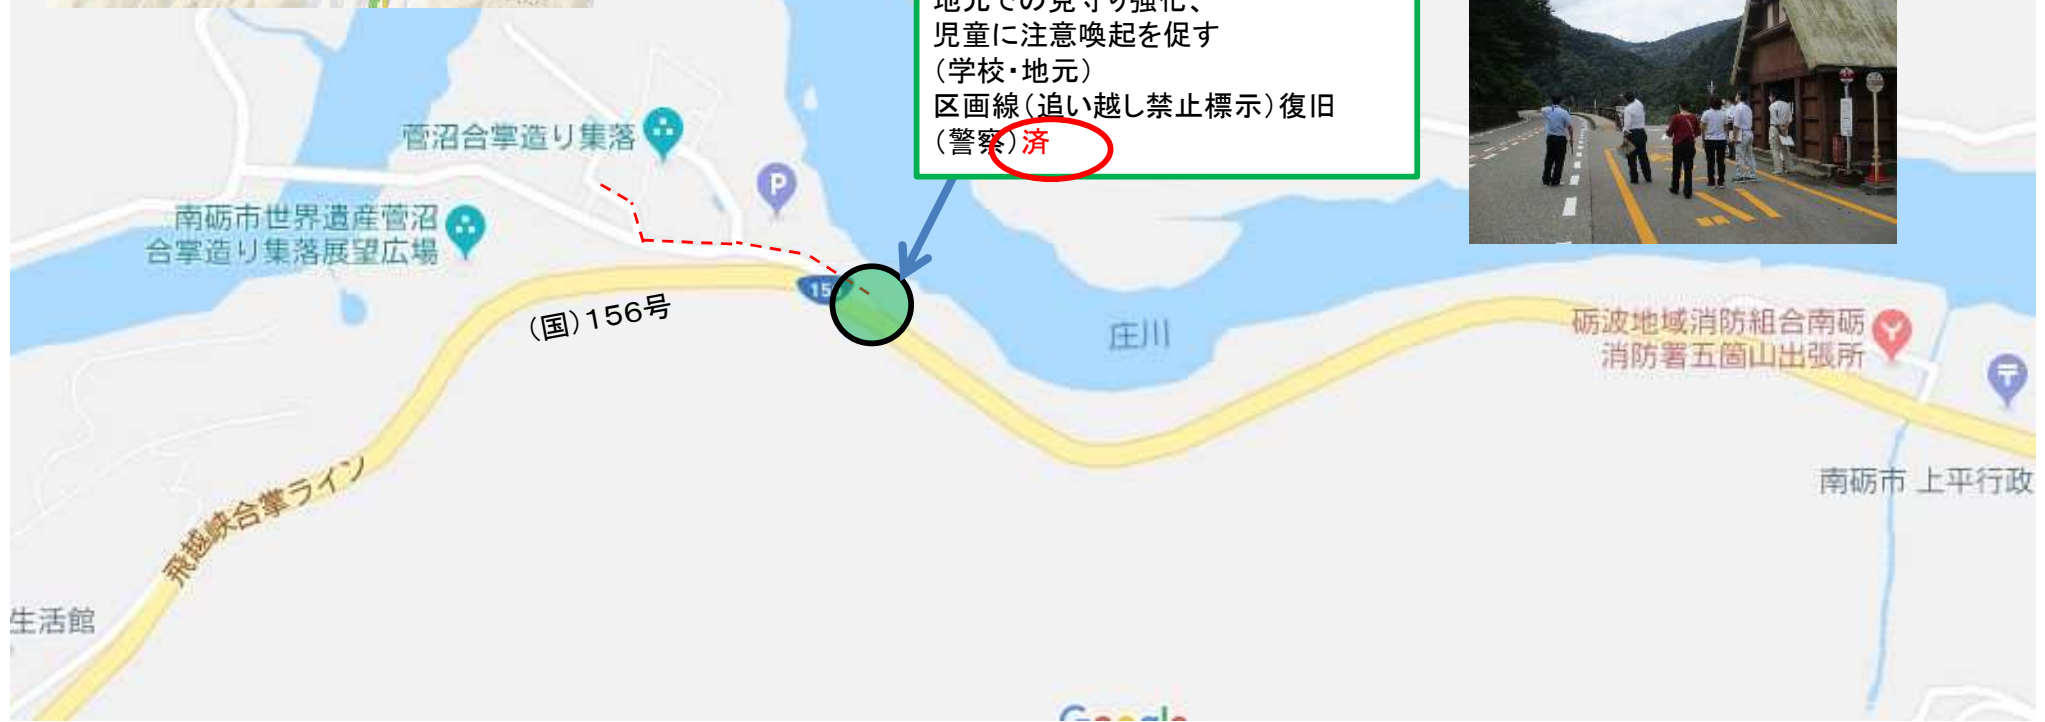
上平-2

児童が横断するにもかかわらず横断歩道がない。
車のスピードも速く、危険である。(R3・R6)

<対策メニュー>
 地元での見守り強化、
 児童に注意喚起を促す
 (学校・地元)
 区画線(追い越し禁止標示)復旧
 (警察)済

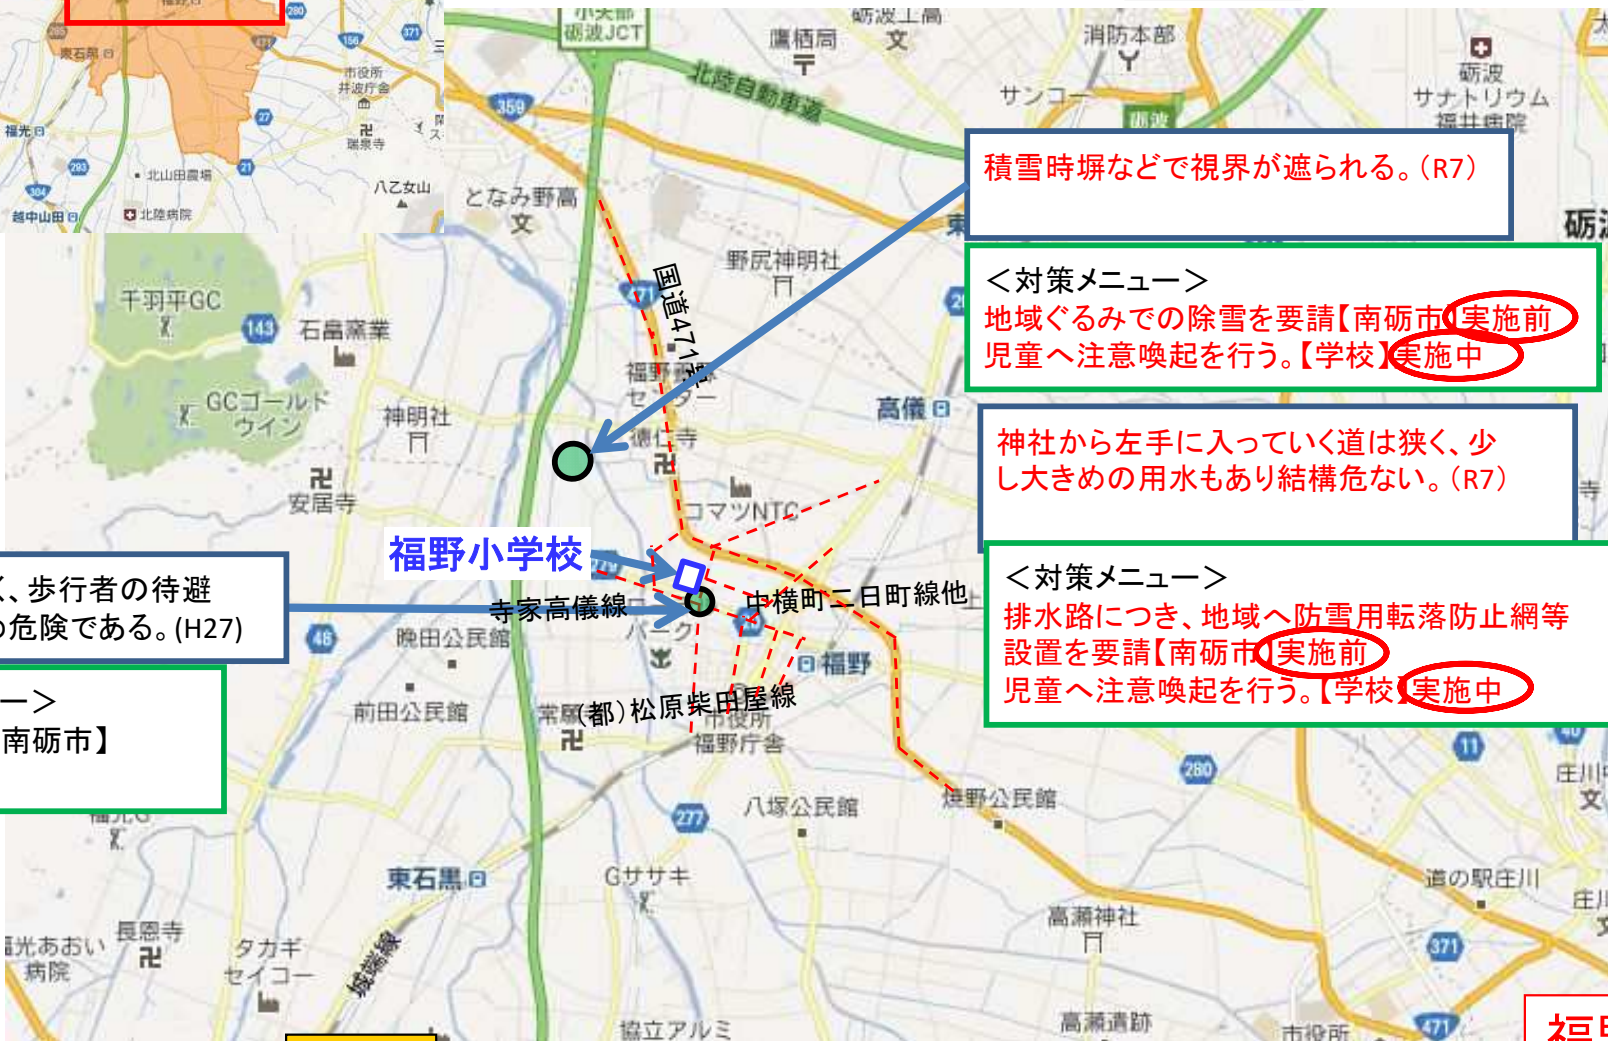
福野-2

積雪時塀などで視界が遮られる。(R7)

神社から左手に入っていく道は狭く、少し大きめの用水もあり結構危ない。(R7)

交差点内が狭く、歩行者の待避場所も無いため危険である。(H27)

＜対策メニュー＞
 地域ぐるみでの除雪を要請【南砺市(実施前) 児童へ注意喚起を行う。【学校(実施中)】

＜対策メニュー＞
 排水路につき、地域へ防雪用転落防止網等設置を要請【南砺市(実施前) 児童へ注意喚起を行う。【学校(実施中)】

＜対策メニュー＞
 交差点改良【南砺市(対策中)】

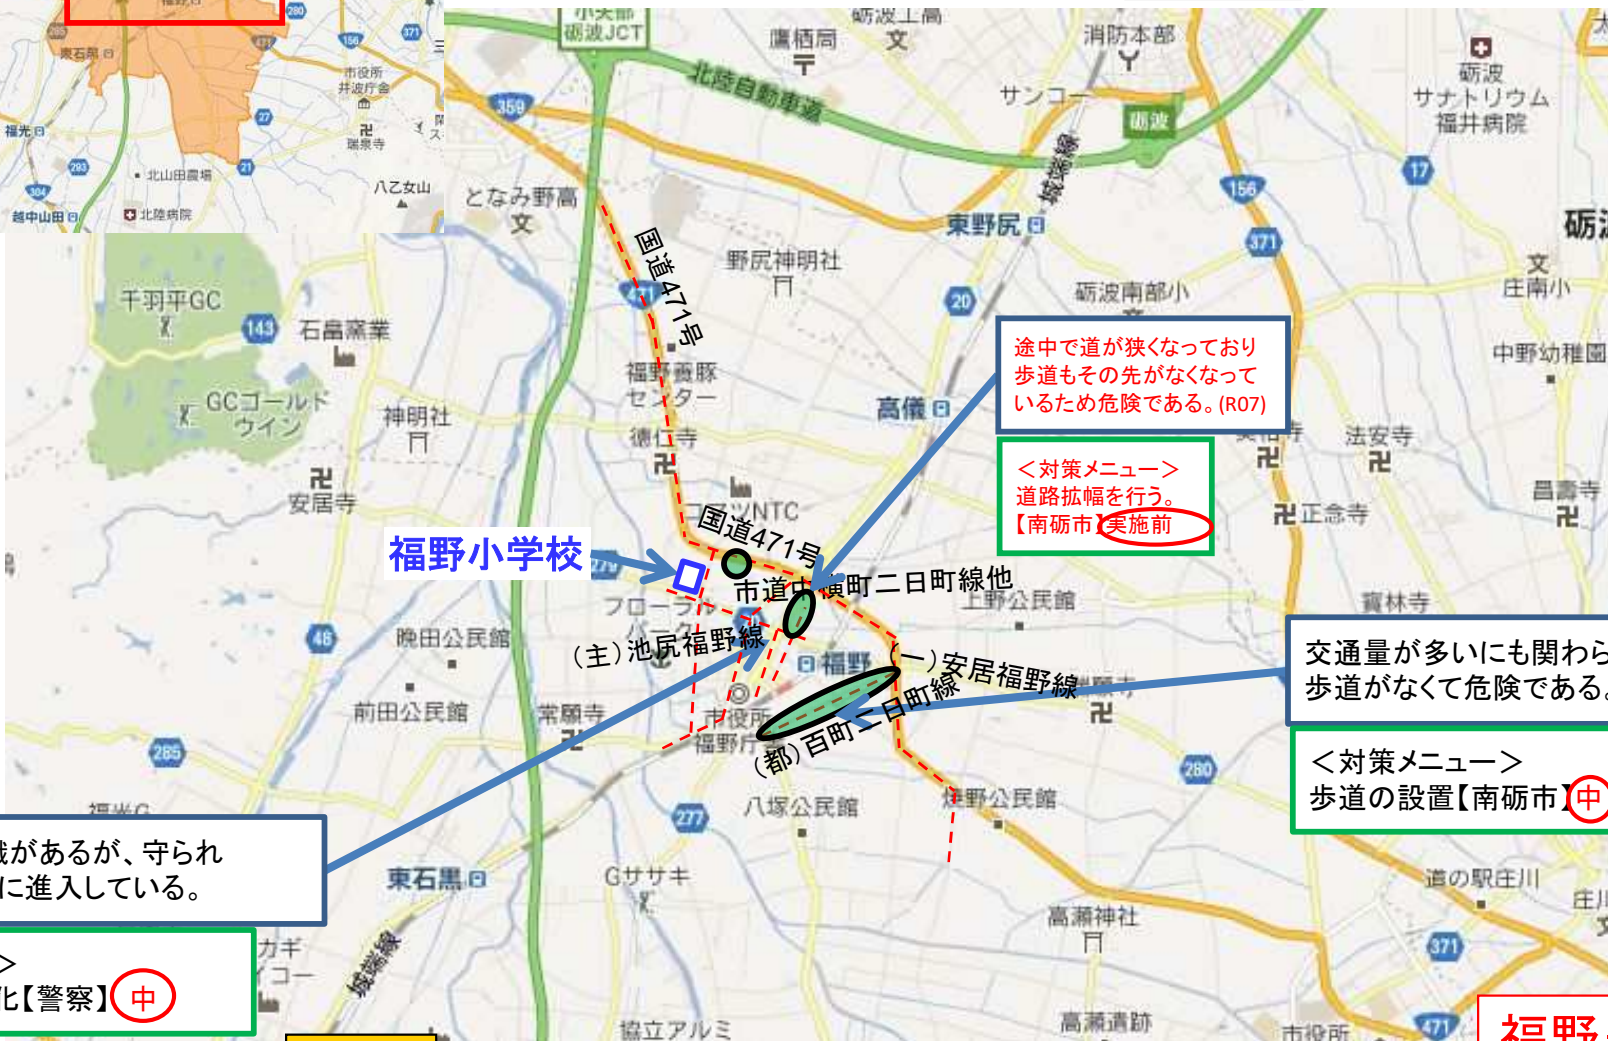
福野-3

途中で道が狭くなっており
歩道もその先がなくなっ
ているため危険である。(R07)

交通量が多いにも関わらず、
歩道がなくて危険である。

進入禁止の標識があるが、守られ
ず、狭い通学路に進入している。

<対策メニュー>
道路拡幅を行う。
【南砺市】**実施前**

<対策メニュー>
歩道の設置【南砺市】**中**

<対策メニュー>
取り締まりの強化【警察】**中**

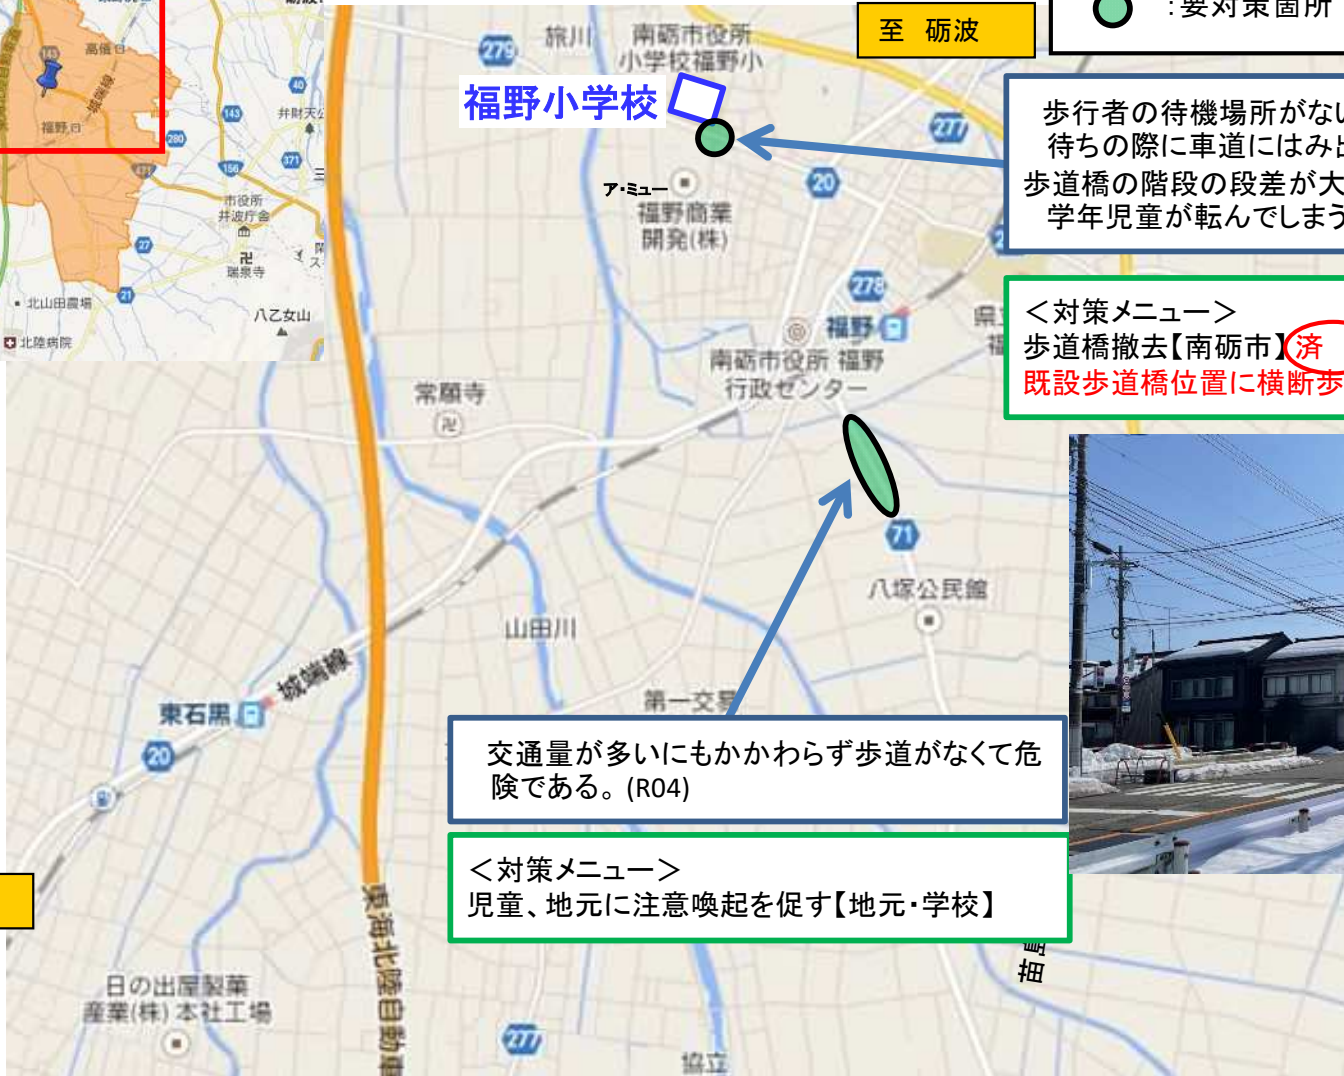
歩行者の待機場所がないため、歩行者が信号待ちの際に車道にはみ出てしまう。(R04)
歩道橋の階段の段差が大きいいため、降りる際に低学年児童が転んでしまう。(R04)

交通量が多いにもかかわらず歩道がなくて危険である。(R04)

<対策メニュー>
歩道橋撤去【南砺市】**済**
既設歩道橋位置に横断歩道を設置【警察】**済**

<対策メニュー>
児童、地元にご注意喚起を促す【地元・学校】

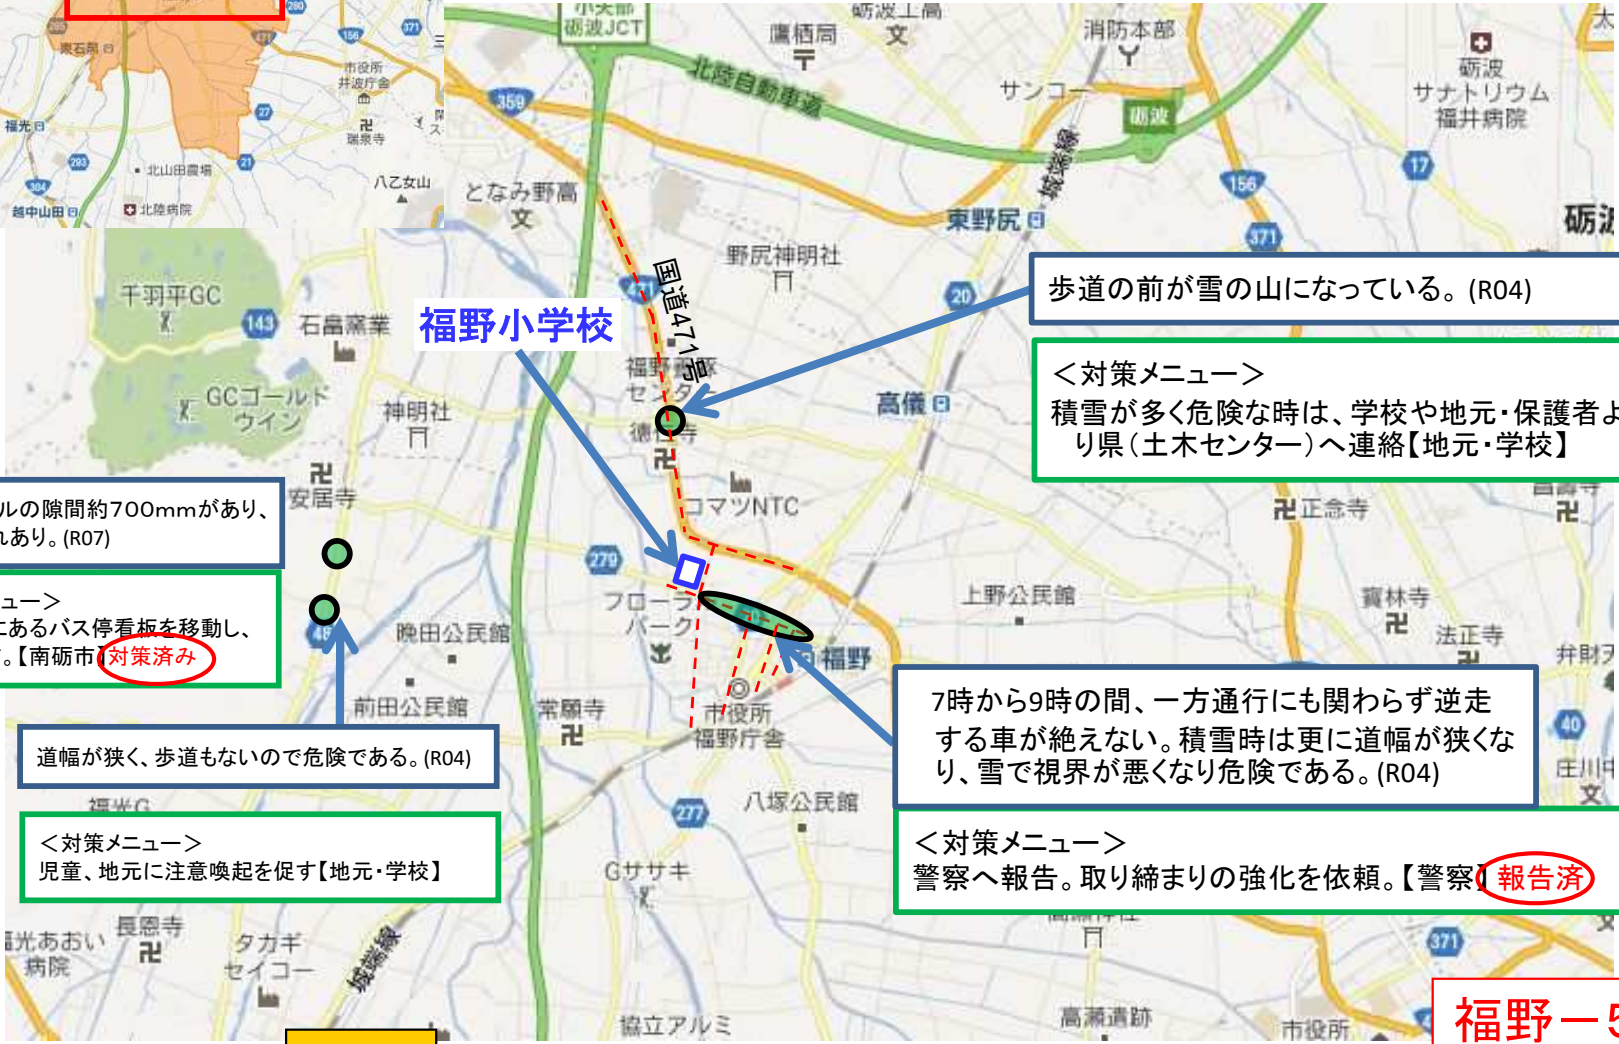
福野-5

歩道の前が雪の山になっている。(R04)

ガードレールの隙間約700mmがあり、転落の恐れあり。(R07)

道幅が狭く、歩道もないので危険である。(R04)

7時から9時の間、一方通行にも関わらず逆走する車が絶えない。積雪時は更に道幅が狭くなり、雪で視界が悪くなり危険である。(R04)

＜対策メニュー＞
積雪が多く危険な時は、学校や地元・保護者より県(土木センター)へ連絡【地元・学校】

＜対策メニュー＞
隙間付近にあるバス停看板を移動し、隙間を塞ぐ。【南砺市 **対策済み**】

＜対策メニュー＞
児童、地元にご注意喚起を促す【地元・学校】

＜対策メニュー＞
警察へ報告。取り締まりの強化を依頼。【警察 **報告済**】

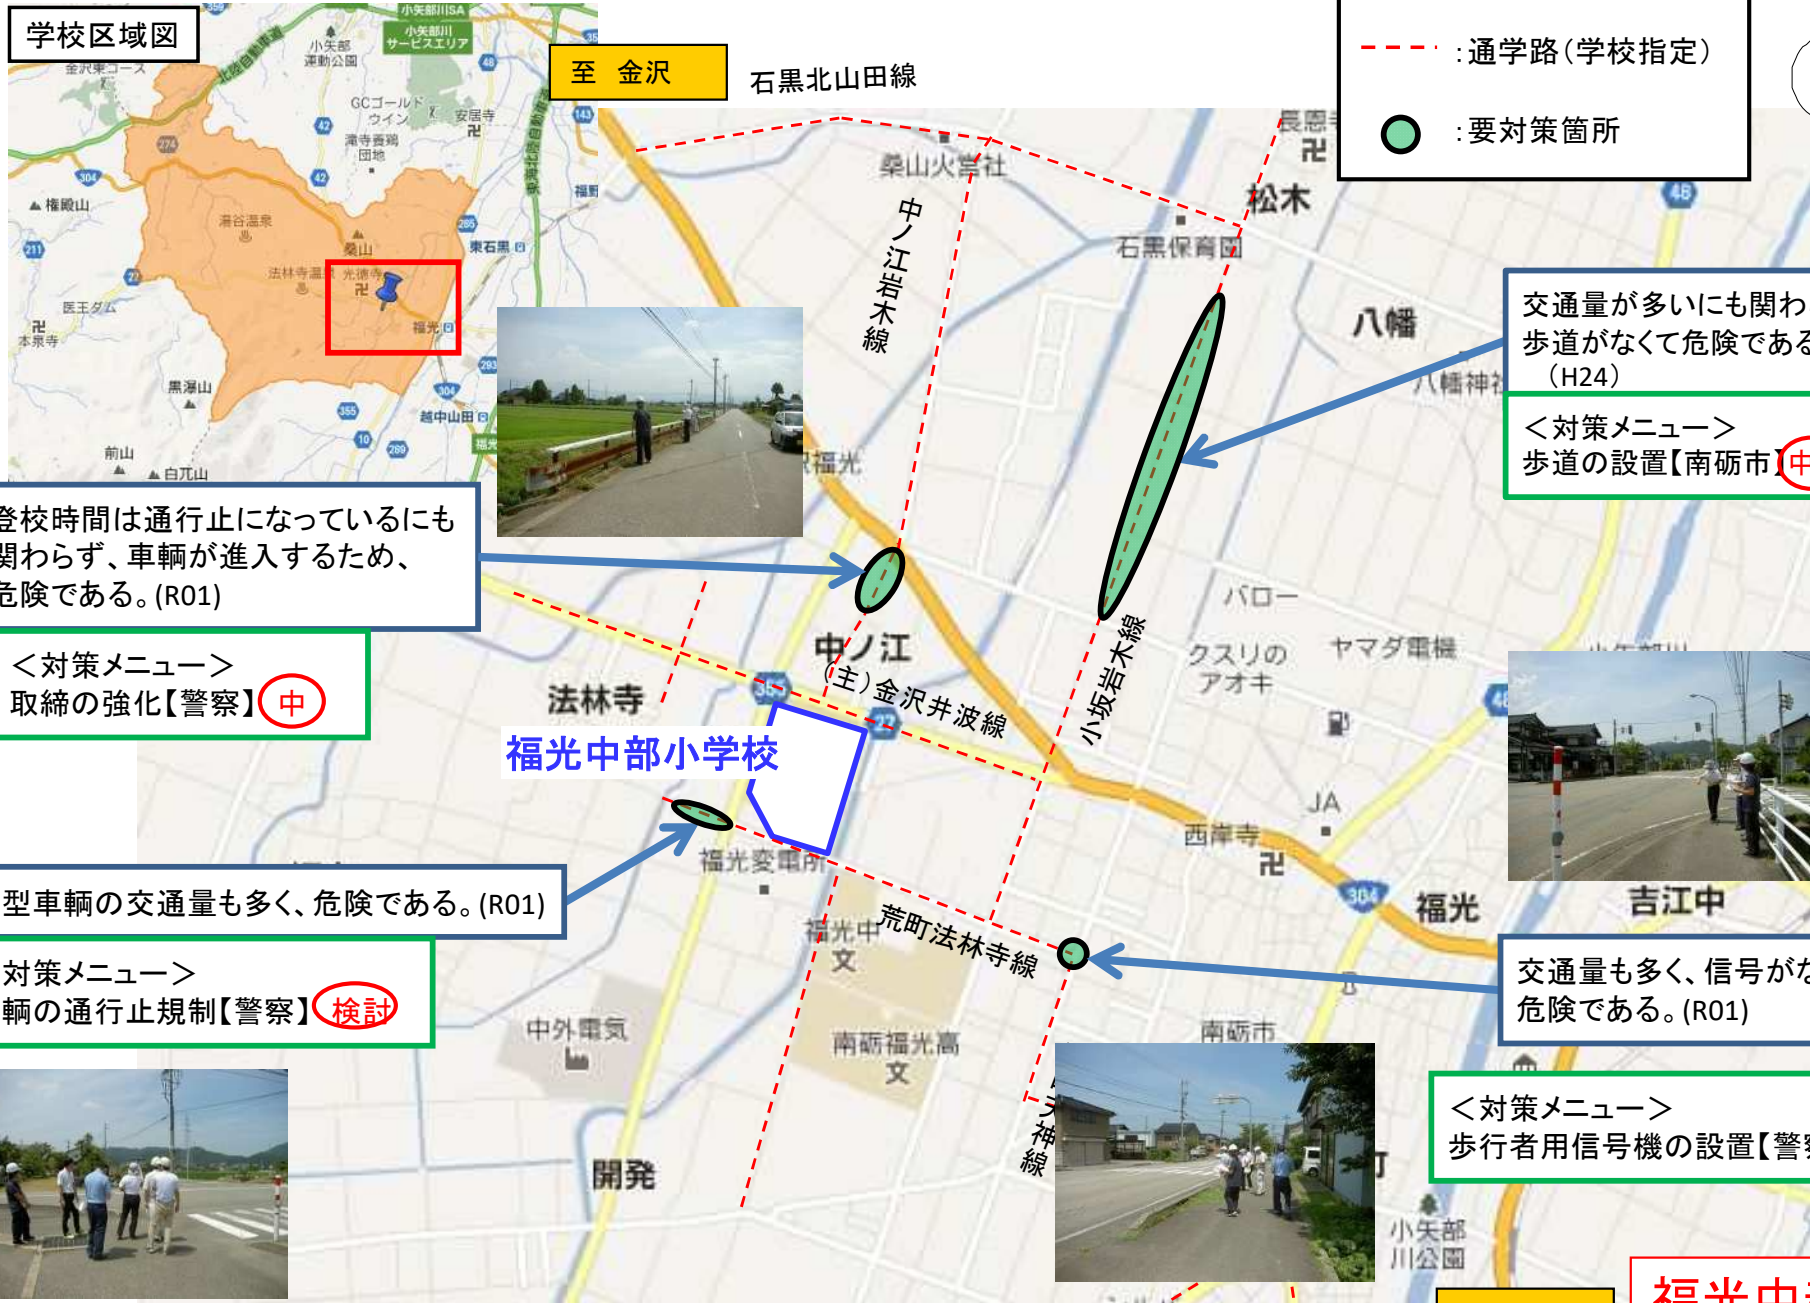
福光中部-1

交通量が多いにも関わらず、歩道がなくて危険である。(H24)
 <対策メニュー>
 歩道の設置【南砺市】**中**

登校時間は通行止になっているにも関わらず、車両が進入するため、危険である。(R01)

大型車両の交通量も多く、危険である。(R01)

交通量も多く、信号がないので危険である。(R01)

<対策メニュー>
 取締の強化【警察】**中**

<対策メニュー>
 車両の通行止規制【警察】**検討**

<対策メニュー>
 歩行者用信号機の設置【警察】**検討**

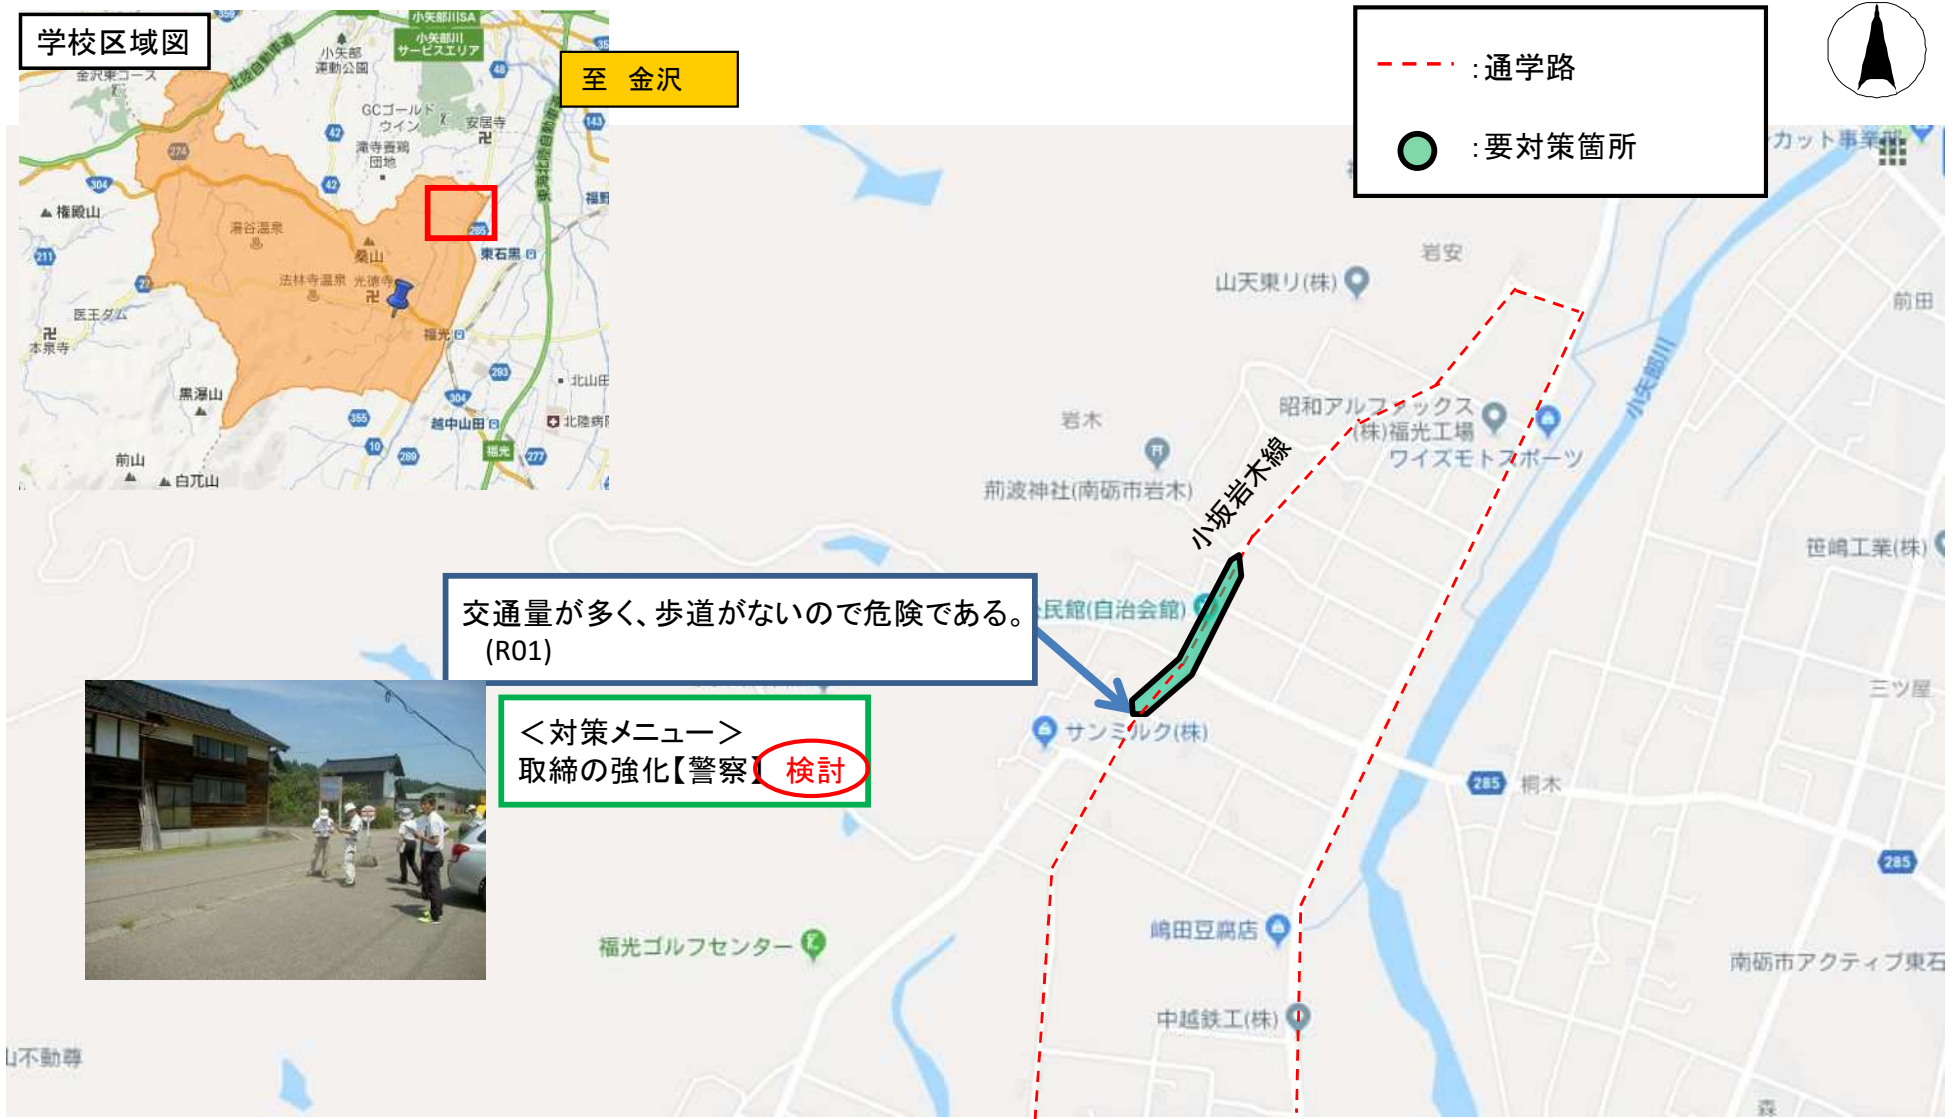
福光中部-2

交通量が多く、歩道がないので危険である。
(R01)

<対策メニュー>
取締の強化【警察】**検討**
