南砺市内通学路の 要対策箇所一覧表・位置図

南砺市内要対策箇所一覧表【井波小学校】

富山県 南砺市 井波小学校校区1 (子供の移動経路/通学路 要対策箇所)

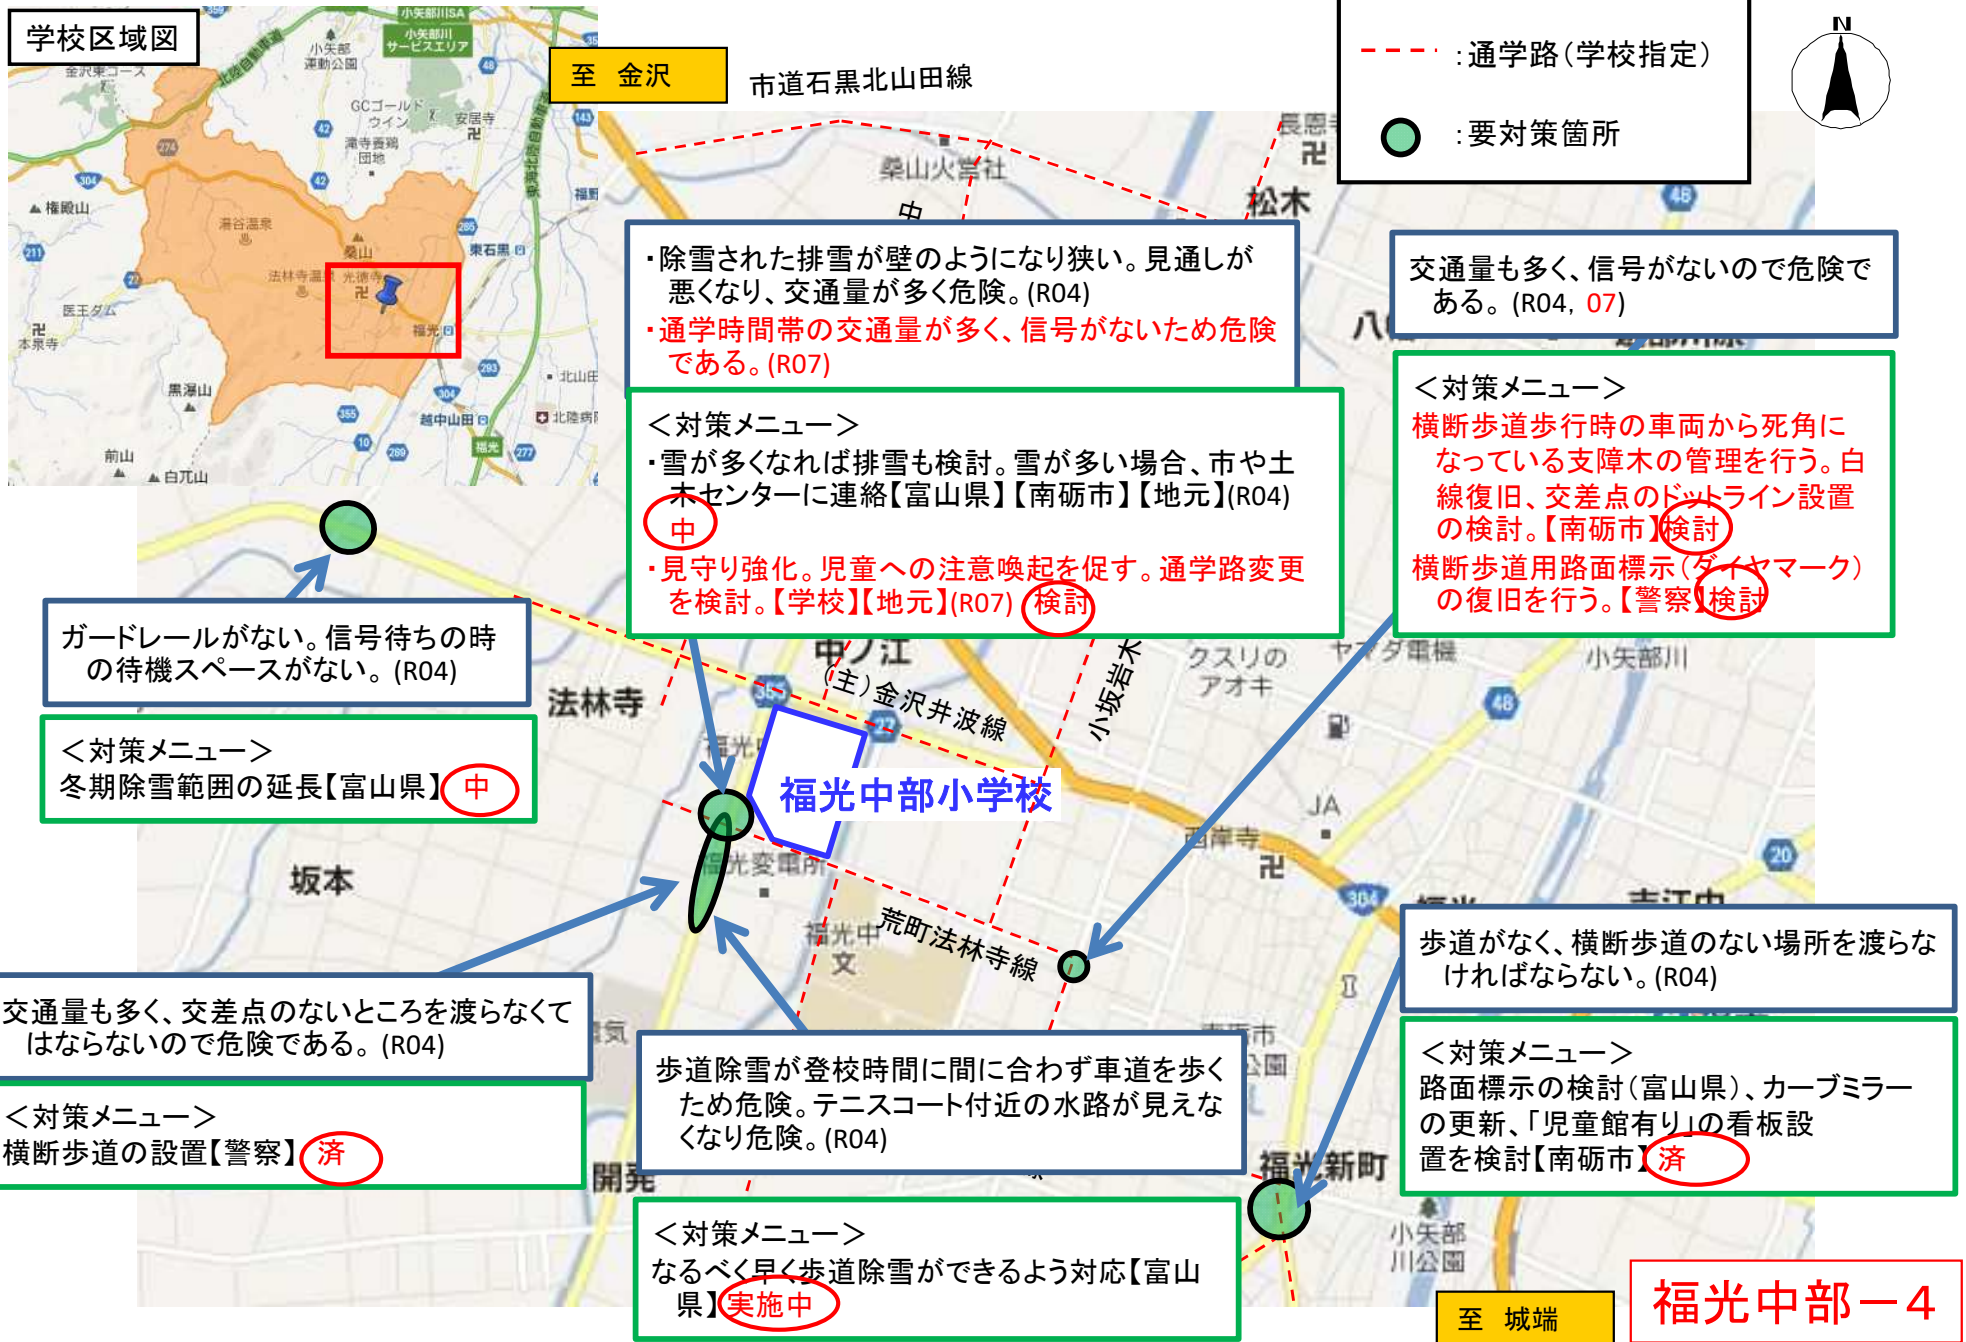
福光中部-4

・除雪された排雪が壁のようになり狭い。見通しが悪くなり、交通量が多く危険。(R04)
 ・通学時間帯の交通量が多く、信号がないため危険である。(R07)

交通量も多く、信号がないので危険である。(R04, 07)

ガードレールがない。信号待ちの時の待機スペースがない。(R04)

交通量も多く、交差点のないところを渡らなくてはならないので危険である。(R04)

歩道除雪が登校時間に間に合わず車道を歩いたため危険。テニスコート付近の水路が見えなくなり危険。(R04)

歩道がなく、横断歩道のない場所を渡らなければならない。(R04)

<対策メニュー>
 ・雪が多くなれば排雪も検討。雪が多い場合、市や土木センターに連絡【富山県】【南砺市】【地元】(R04) **中**
 ・見守り強化。児童への注意喚起を促す。通学路変更を検討。【学校】【地元】(R07) **検討**

<対策メニュー>
 横断歩道歩行時の車両から死角になっている支障木の管理を行う。白線復旧、交差点のドットライン設置の検討。【南砺市】**検討**
 横断歩道用路面標示(ダイヤモンドマーク)の復旧を行う。【警察】**検討**

<対策メニュー>
 冬期除雪範囲の延長【富山県】 **中**

<対策メニュー>
 横断歩道の設置【警察】 **済**

<対策メニュー>
 路面標示の検討(富山県)、カーブミラーの更新、「児童館有り」の看板設置を検討【南砺市】 **済**

<対策メニュー>
 なるべく早く歩道除雪ができるよう対応【富山県】 **実施中**

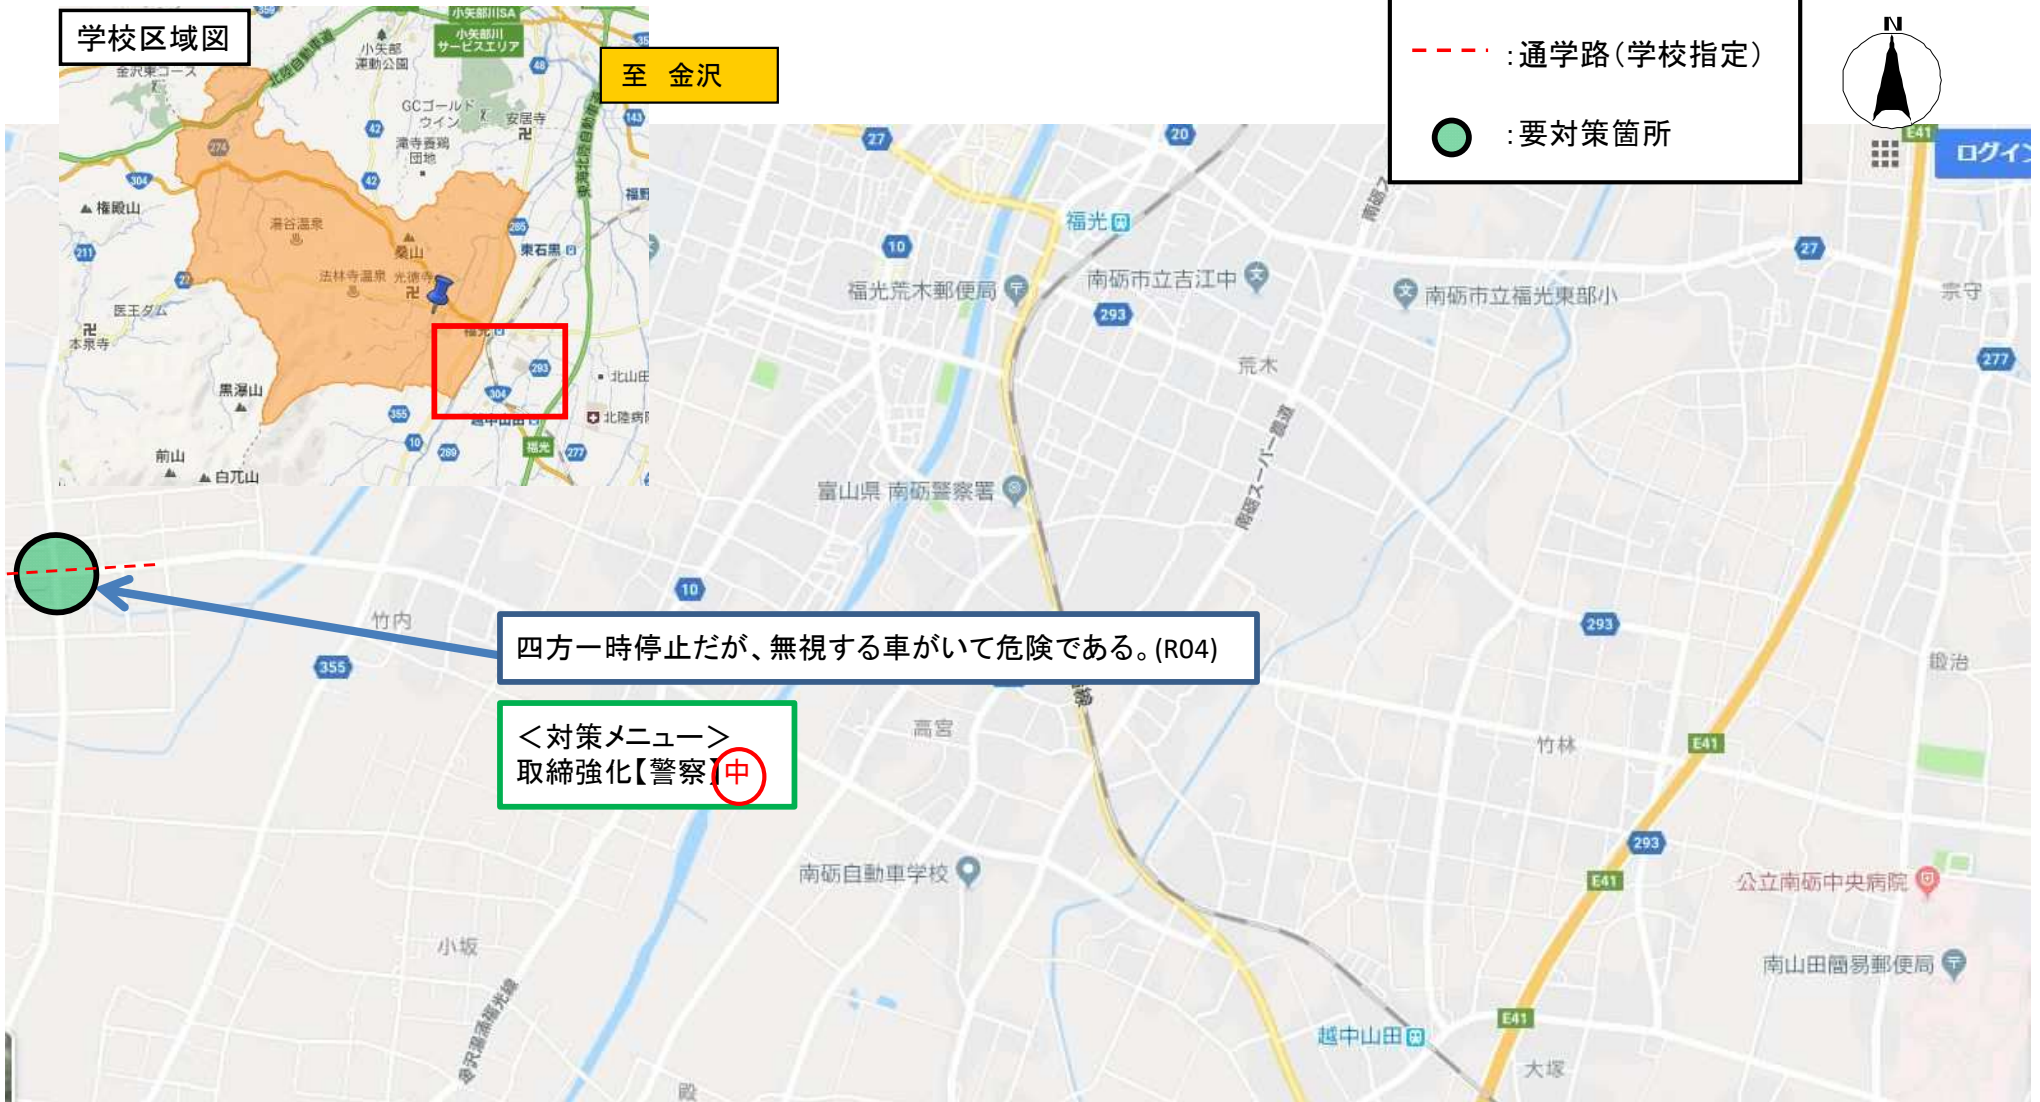
福光中部-6

四方一時停止だが、無視する車がいる危険である。(R04)

<対策メニュー>
取締強化【警察】**中**

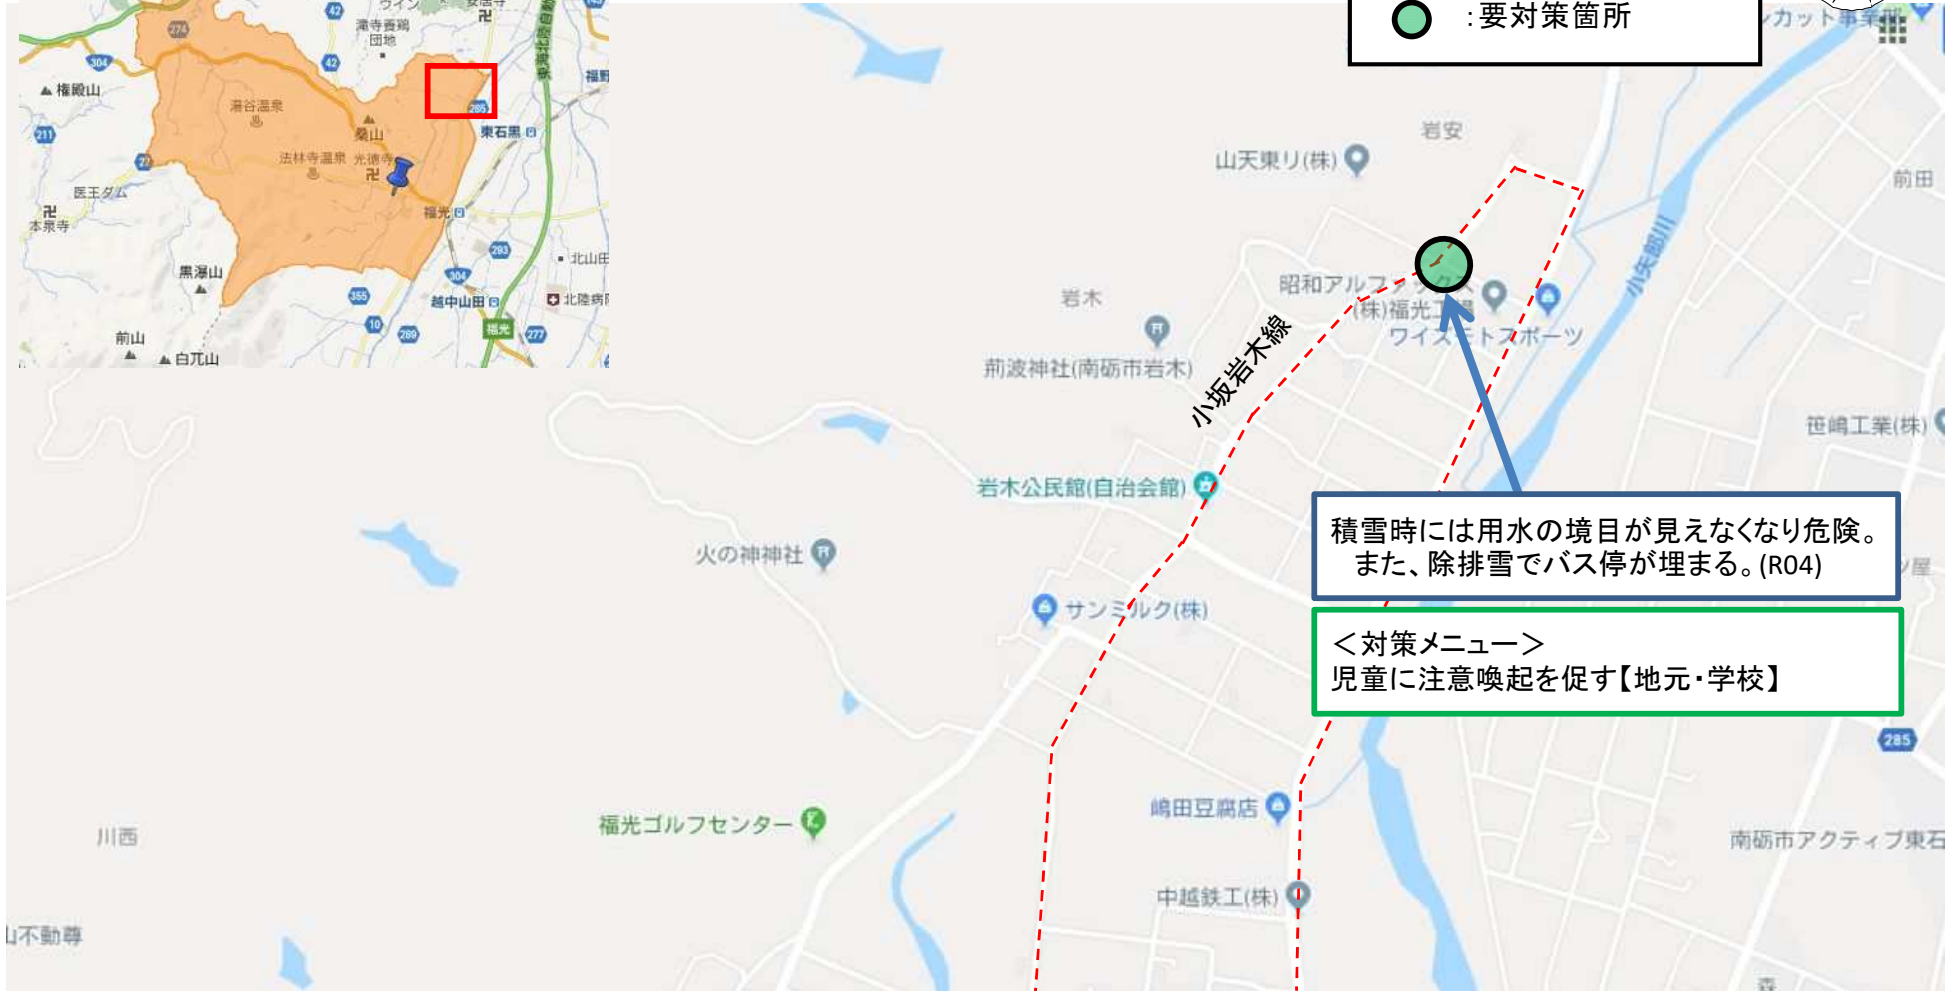
福光中部-7

積雪時には用水の境目が見えなくなり危険。
また、除排雪でバス停が埋まる。(R04)

<対策メニュー>
児童に注意喚起を促す【地元・学校】

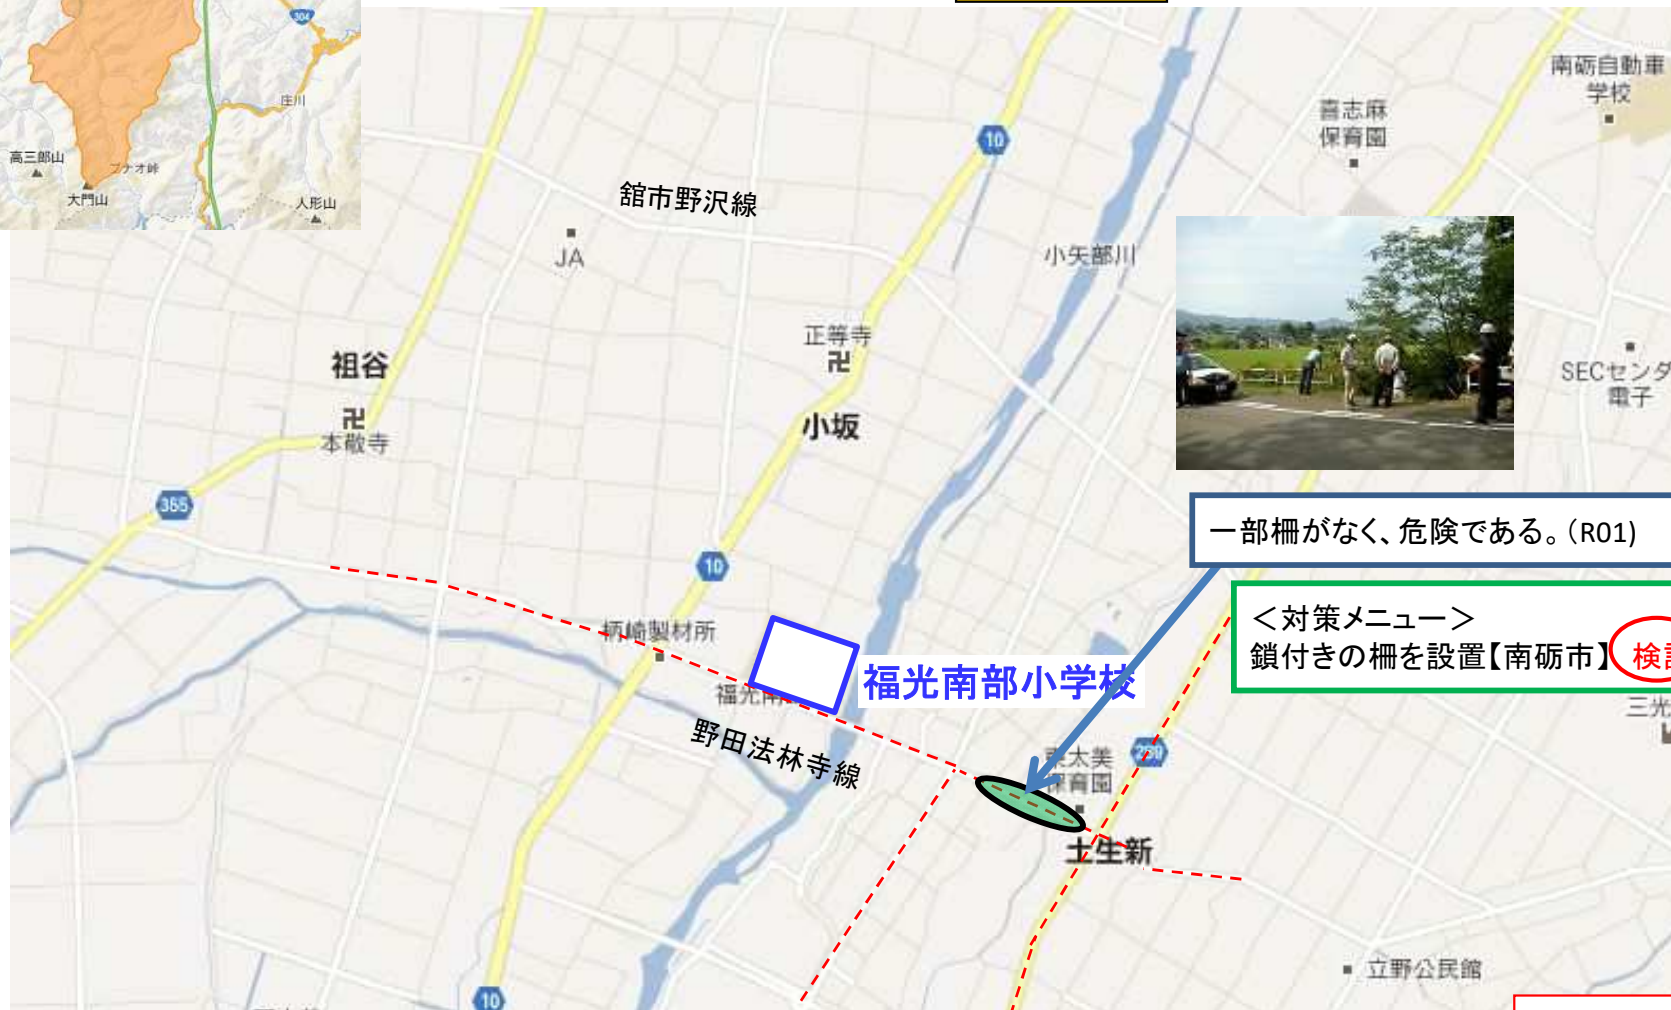
福光南部-1

一部柵がなく、危険である。(R01)

<対策メニュー>
鎖付きの柵を設置【南砺市】**検討**

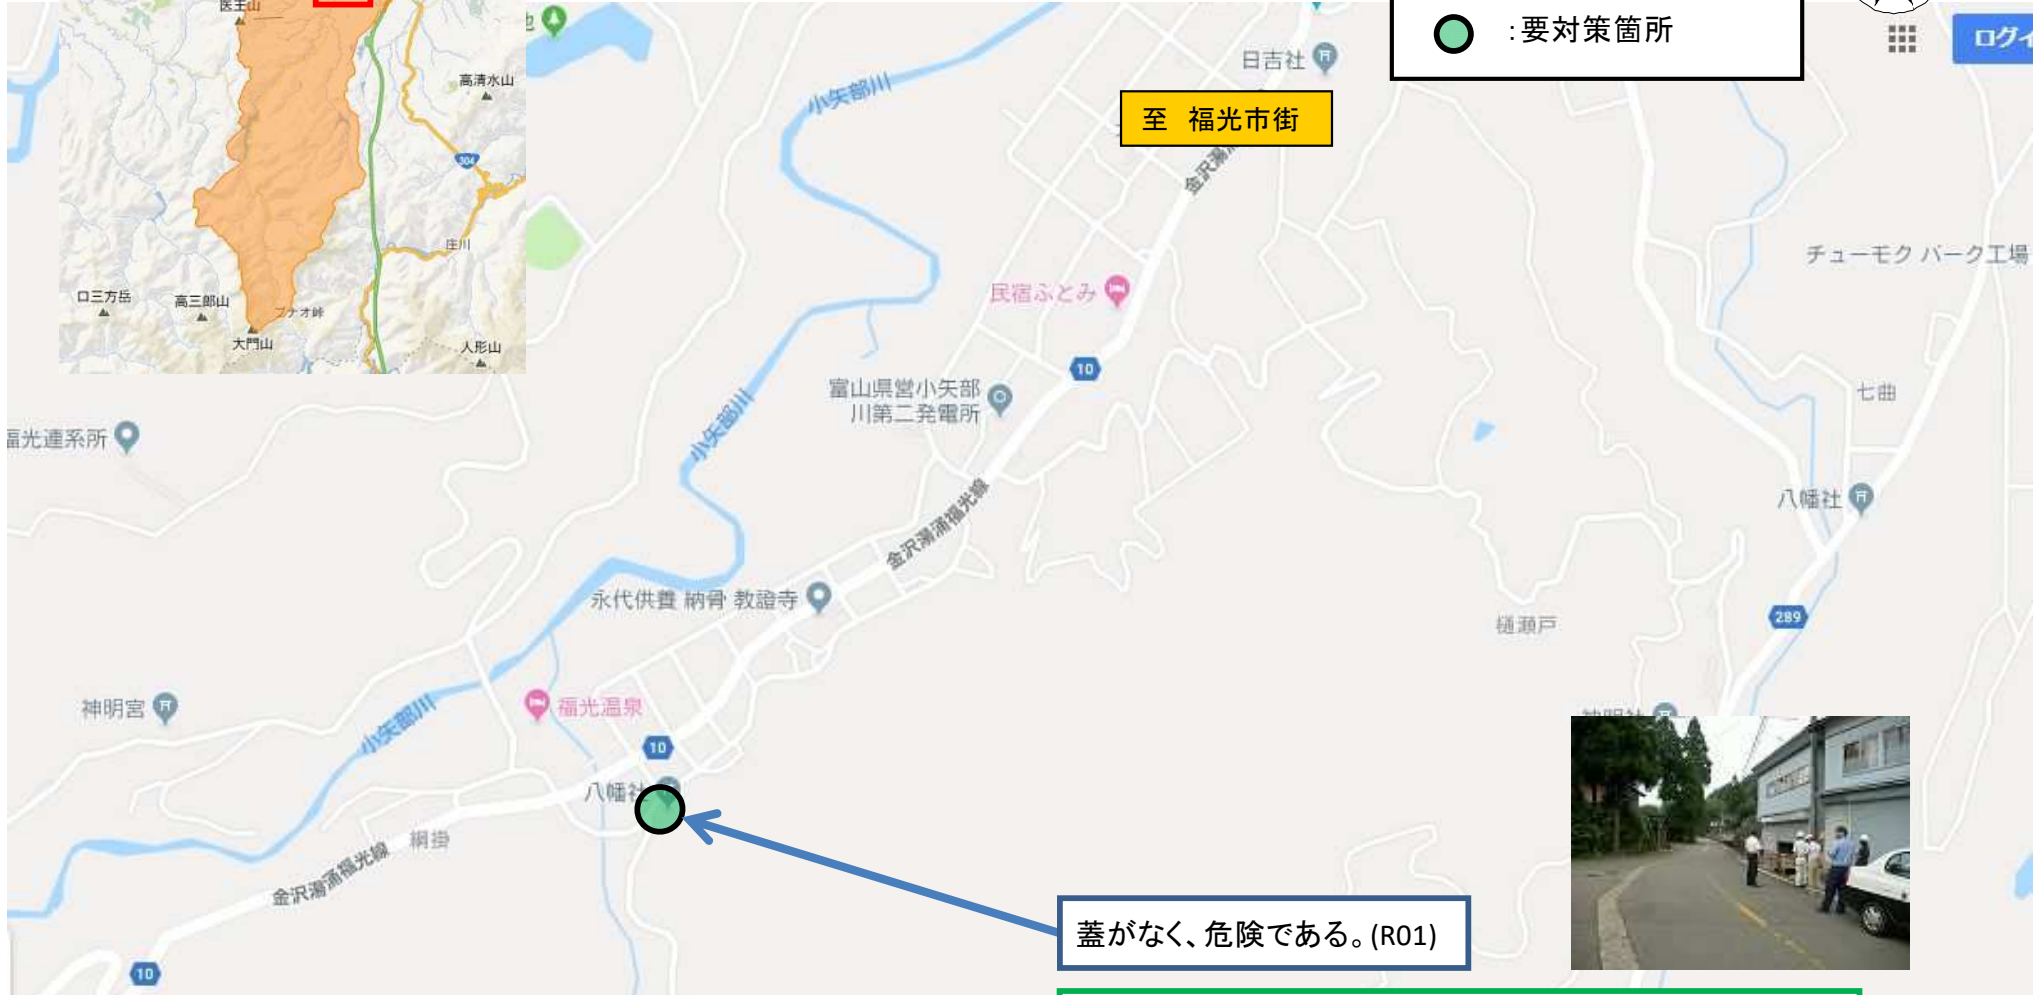
福光南部一2

蓋がなく、危険である。(R01)

<対策メニュー>
路面標示で路肩の確保【南砺市】対策検討

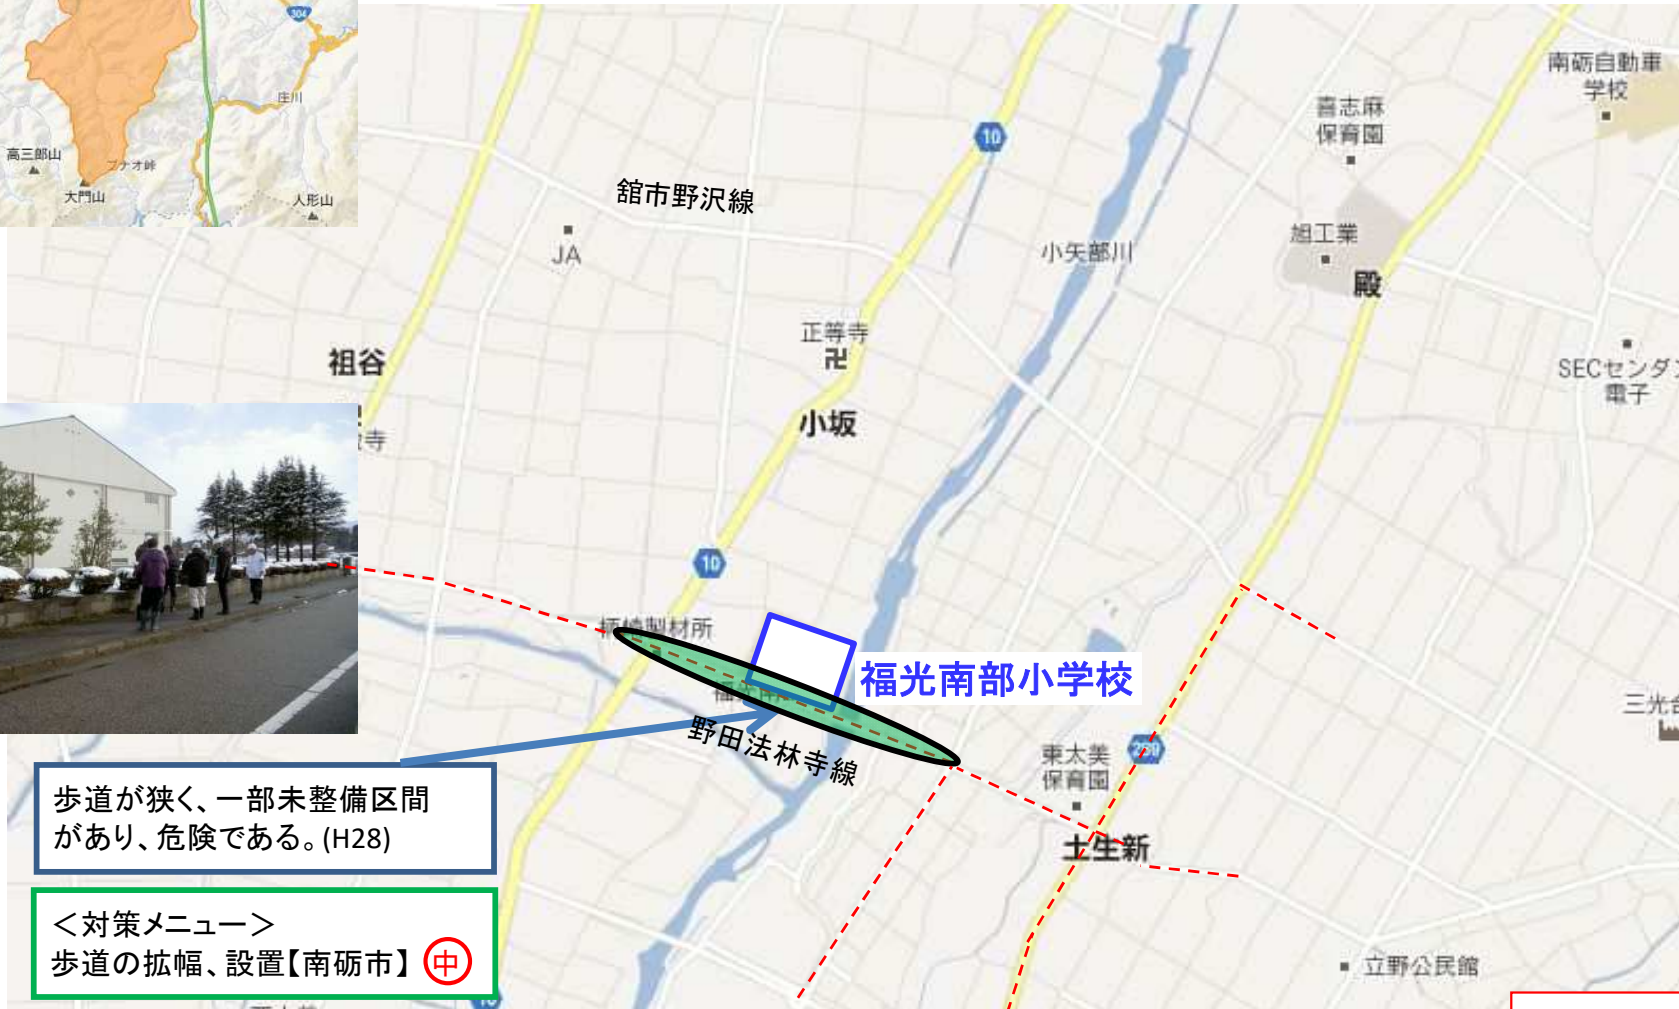
福光南部-3

歩道が狭く、一部未整備区間があり、危険である。(H28)

<対策メニュー>
歩道の拡幅、設置【南砺市】 ③
