南砺市伝統的建造物群保存地区保存審議会

令和5年3月28日(火) 午後2時30分～
南砺市役所401会議室

菅沼 A家板倉 外壁復原・戸前修景について

倉 倉 B家住宅 妻ガッシュウバリ取替について

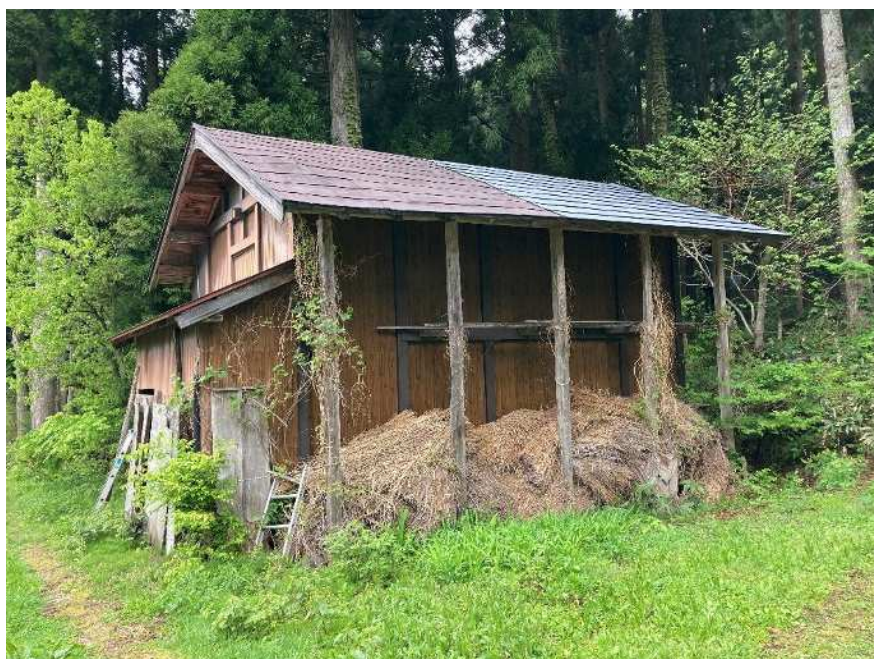
No. 2

東面外観

- ・軒の不同沈下顕著
- ・板倉本体の外壁は、1階の全面と2階妻側は貫に嵌め板、2階平側は貫に縦板張りであるが、全体に保護板金（角波トタン）が張られる
- ・近年整備の戸前は大壁造りの外壁角波トタン仕上げ

①軒支柱の足元に独立基礎敷設

沈下対策としてRC独立基礎（600角程度、掘削深さ300mm程度）を地中敷設し天端に礎石を据えこれに軒支柱を立てる。

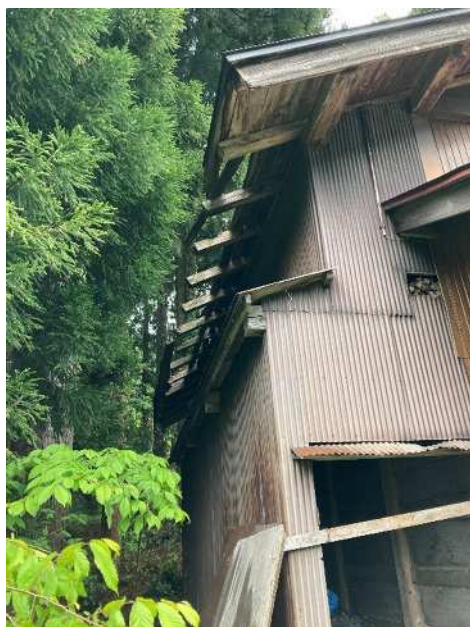
No.5

西側軒廻り近景

・令和4年春の強風等により破損

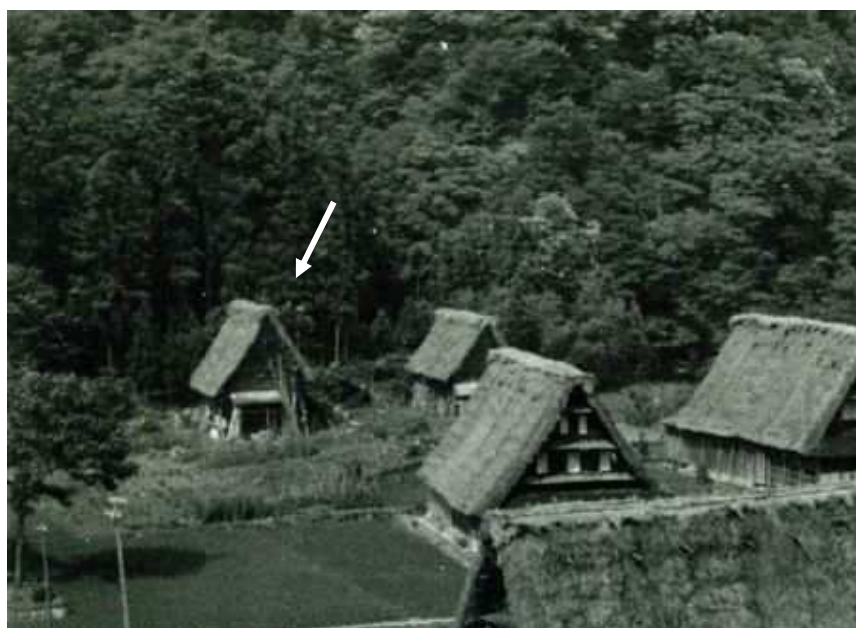
No.5

過去写真（昭和34年）

・昭和40年以前に、茅葺きから板金葺きに変えたという
・特に西側（写真左）の軒の出が大きく、軒下を物置利用していたことは現在も変わらない

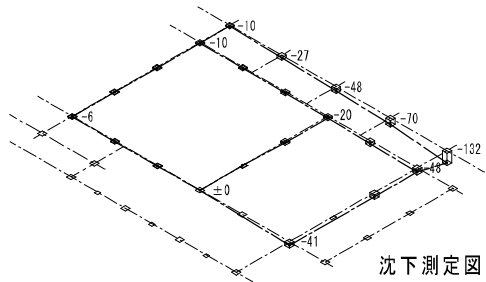
- ・軒支柱の不同沈下（沈下最大132mm）と屋根面の歪み
- ・西側軒廻りの破損

沈下測定図

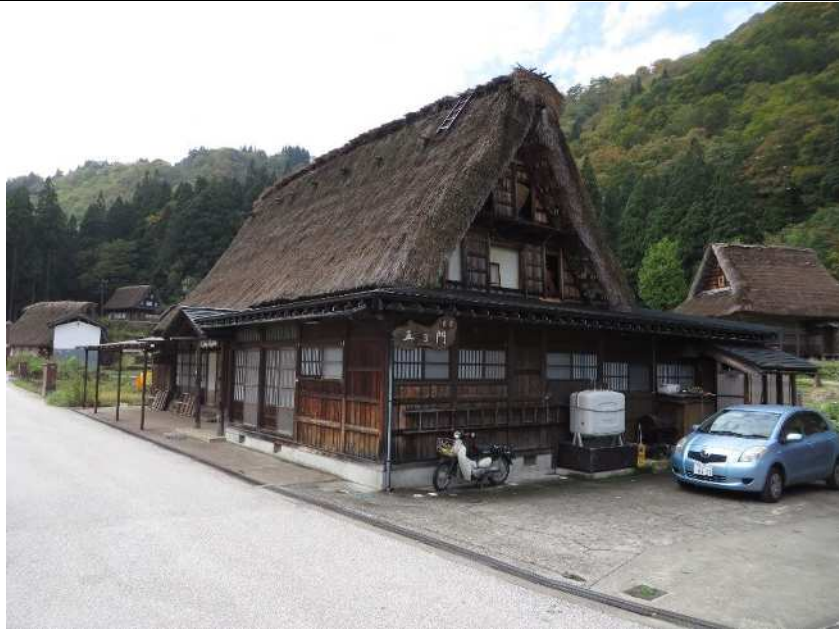
- ・東面が前回葺替えから22年経過し経年劣化見られる
- ・妻ガッシュウバリ（南北両面とも）の虫害著しい

東側（道路側）の屋根は前回葺替えから22年経過（西側19年）

(1) 茅葺き屋根（東面全面）を葺き替える

葺き材料は相倉産のカリヤスを使用し、五箇山相倉の技法・形態・意匠により葺替える。

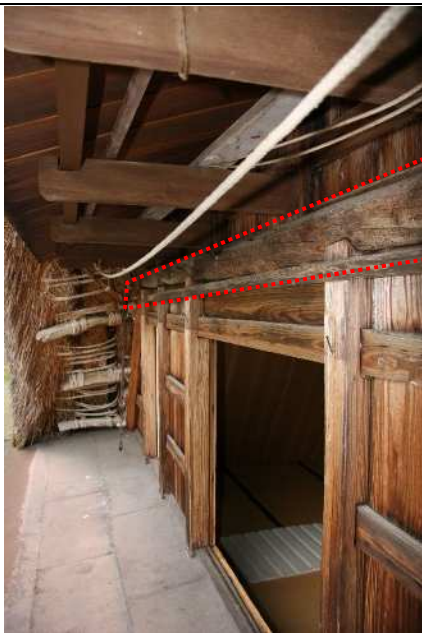
妻ガッシュウバリ（南側）

(2) 南北両面の妻ガッシュウバリ（アマ）を部分再利用し新材を継ぐか全体を新材に取り替える

可能な限り健全な部分は生かし新材を継ぐ方法により復旧する。全体が再利用困難と判断された場合は新材に取り替え旧材は保存する。

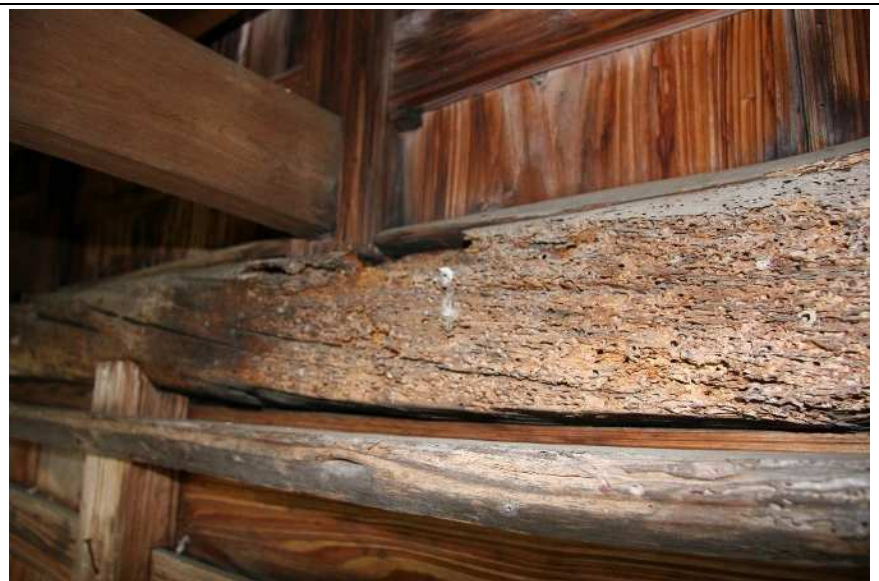
虫害著しい妻ガッシュウバリ（北側）近景

イ 妻ガッシュウバリ（アマ）は継ぐ（金輪継ぎ、あるいは追掛け大栓継ぎによる）

ロ 妻ガッシュウバリ（アマ）の下部柱（6箇所）との取り合い（ホゾ差・正面メンタ残し）は、新材となる妻ガッシュウバリ（アマ）の下端のホゾ穴を調整し金物を併用し留め付ける

ハ 上部柱（4箇所）との取り合いについて、旧仕様であるホゾ差が困難なので、既存の上部柱は取外し保存し、新材はヤトイと金物を使用して留め付ける。

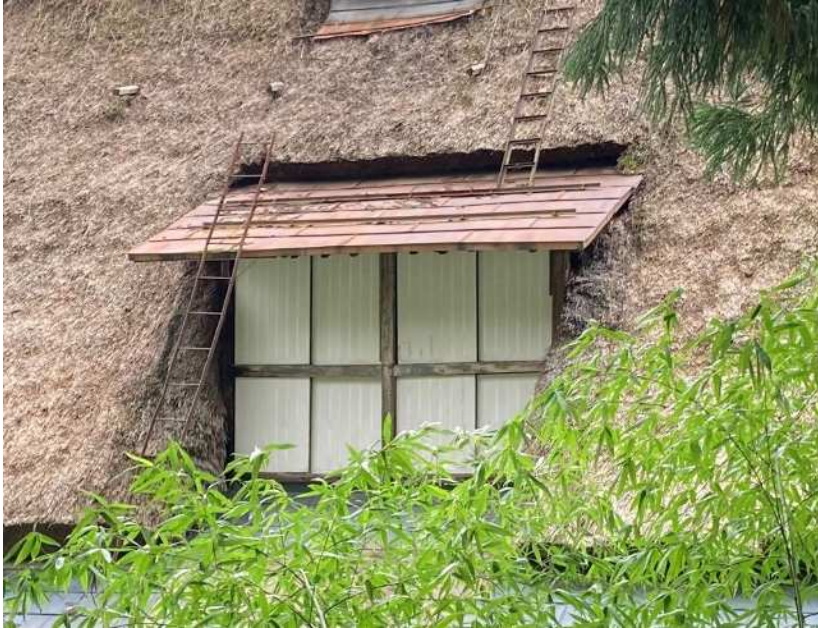
- ①西面南寄り（前頁写真赤線範囲）が前回葺替えから17年経過し経年劣化が見られる
- ②西側屋根面の明かり窓の庇が雨漏りを起こしている
- ③明かり窓の支柱の沈み込みにより建具開閉が難しくなっている、建具の傷みもある
- ④両妻面の窓庇の葺き板が劣化している

- ・明かり窓の庇屋根板金の劣化等により雨漏りが生じている
- ・中央柱の沈み込みが見られる

(2) 明かり窓の庇屋根を葺き替える

錆や捲れなどの劣化が見られる既存屋根板金を撤去処分し、新たに板金を葺き替える。雪止めを必要とする箇所では、既存の板金葺き仕様（平葺き）では、雪止めにかや等のゴミが溜まり、板金の劣化を早め、また嵌合部分からの雨漏りを来す。そのため雪止め箇所でもゴミが溜まっても雨漏りの可能性が低い立平葺きの仕様に変更する。雪止めは旧来通り取付ける。

(3) 明かり窓の基本構造部分を改修する

支柱はガッシュョウ（叉首）上面に突付けで取り付くが、ここの仕様に沈み込みの原因があると考えられるので、支柱を大入れ又はホゾ差あるいはこれの併用により沈み込みが生じない仕様に変更する。これに伴い、明かり窓を部分解体し再建する。明かり窓を構成する既存材は必要に応じて繕い、可能な限り再利用する。現状については記録保存し、再用困難と判断された材料は材料保管の上、新材に取り替える。建具は可能な限り既存材を再利用して制作する。

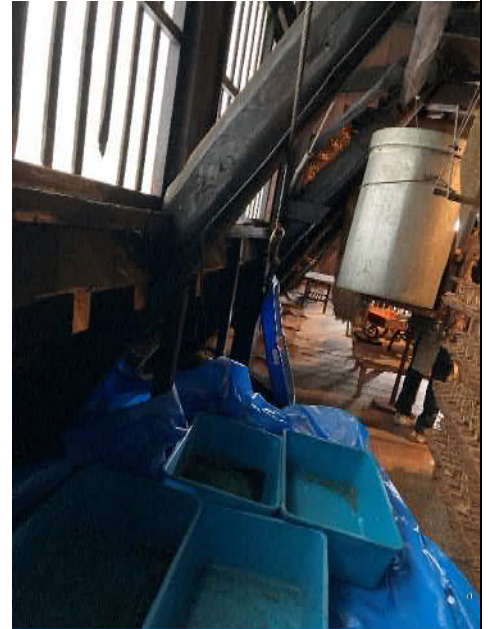
- ・室内の雨漏り対応状況
- ・建具は栈欠損など劣化著しい
- ・中央柱はガッシュウ（叉首）上面に留め付けられている

(4) 明かり窓の建具（ササラ戸）を修理する

建具は可能な限り既存材を再利用して制作する。

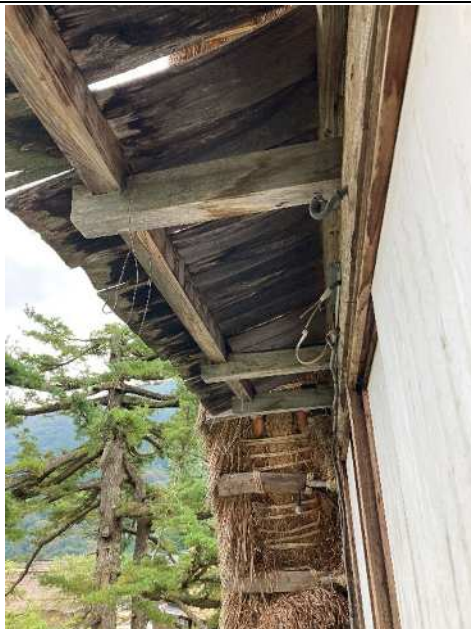
北側合掌妻面の窓庇の葺き板の劣化

(5) 南北合掌妻面の窓庇の葺き板を修理する

経年劣化による葺き板の劣化であり、現状仕様・材種・材寸により修理する。

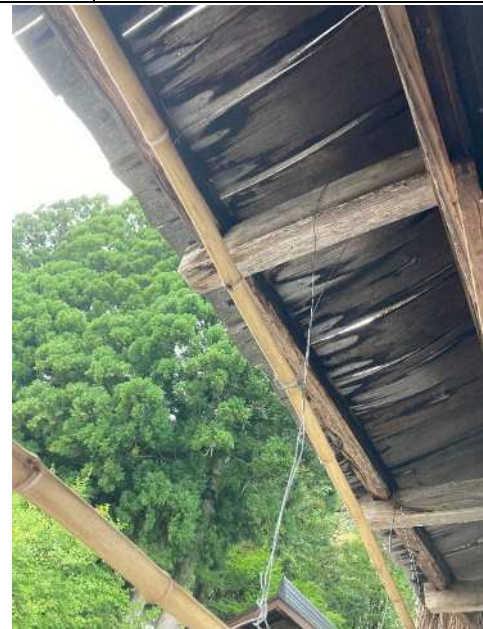
南側合掌妻面の窓庇の葺き板の劣化

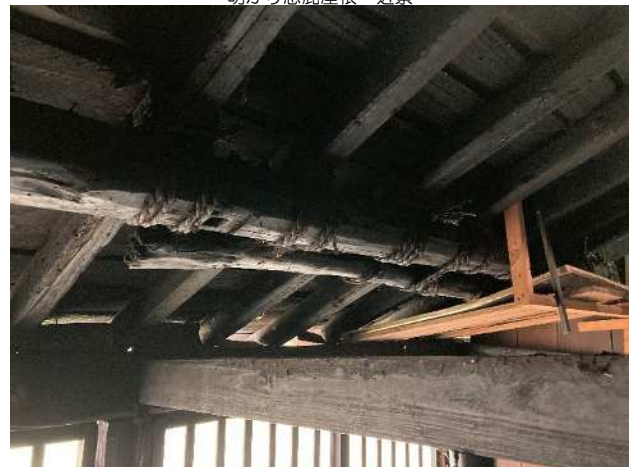
明かり窓庇屋根 屋内（新材は所有者 DIY による雨漏り対策）

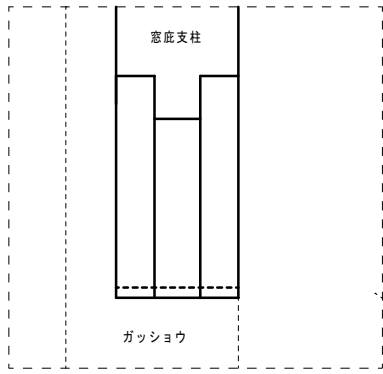
支柱仕口計画図 (室内側)

支柱仕口現状 (突付け)
