## 西部清掃センター 土壌汚染調査およびアスベスト調査結果報告

### 土壌汚染詳細調査

## アスベスト含有調査

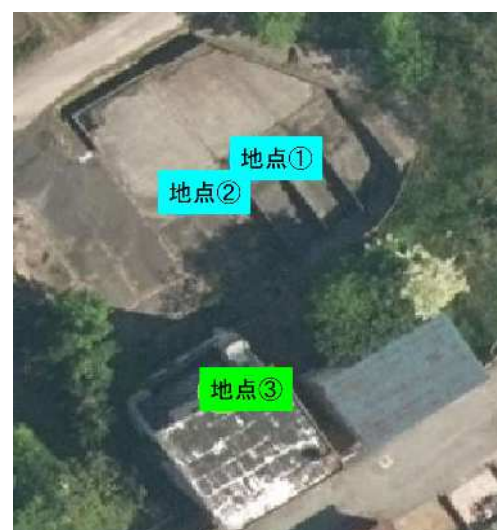
令和7年6月に実施した概況調査において汚染が確認された3地点を対象に、汚染の範囲および深さを把握するための調査を実施。

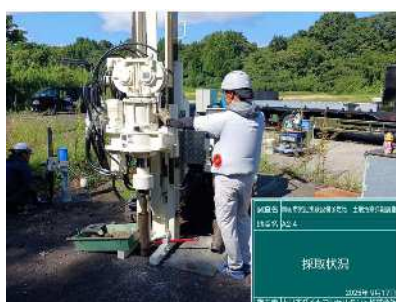
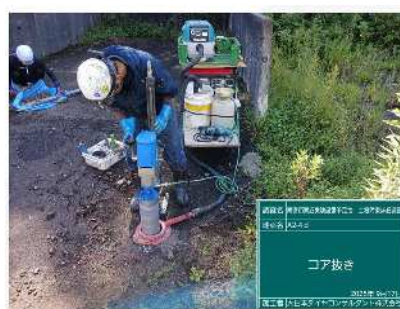
深さ：対策地点の中心部（赤）にて、ボーリング調査を行い、1mごとにコアを採取し、分析を実施。

範囲：メッシュ中心の周囲に4点（水色）において、表層（0.5m）のコアを採取し、分析を実施。

※なお、地点③においては、焼却灰排出のバケットおよび建物の鉄骨が支障となったため、採取位置を1m外側に変更した。

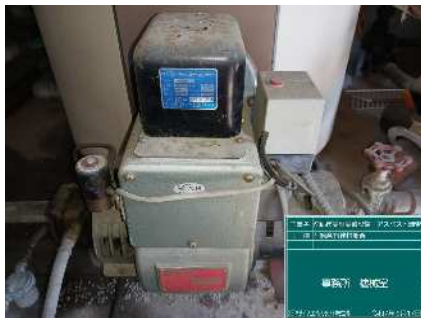
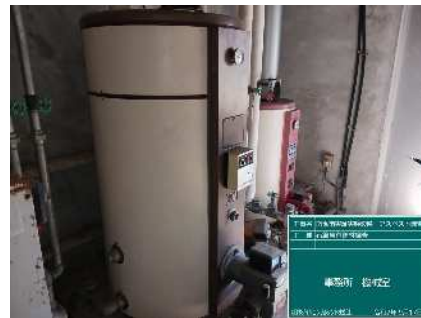
・建屋内の装置 20 基のうち、2 基でアスベスト含有を確認し、4 基は含有の可能性があると確認された。計 6 基をアスベスト含有機器として取り扱う。

今回確認された建材はレベル 3 に分類され、発がん性は比較的低いものの、除去にあたっては湿式作業を原則とし、作業従事者は防じんマスクを着用するなど、適切なばく露防止対策を講じて作業を実施する。
