南砺市伝統的建造物群保存地区保存審議会

令和5年3月28日(火) 午後2時30分～
南砺市役所401会議室

菅沼 A家板倉 外壁復原・戸前修景について

倉 倉 B家住宅 妻ガッシュウバリ取替について

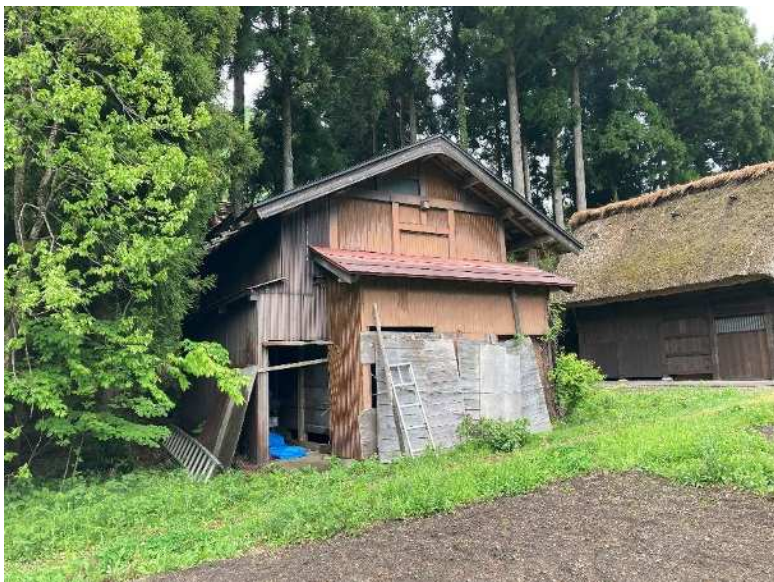
No. 2

正面（南面）外観

- ・建築年 昭和11年4月25日
(室内壁板に墨書あり)

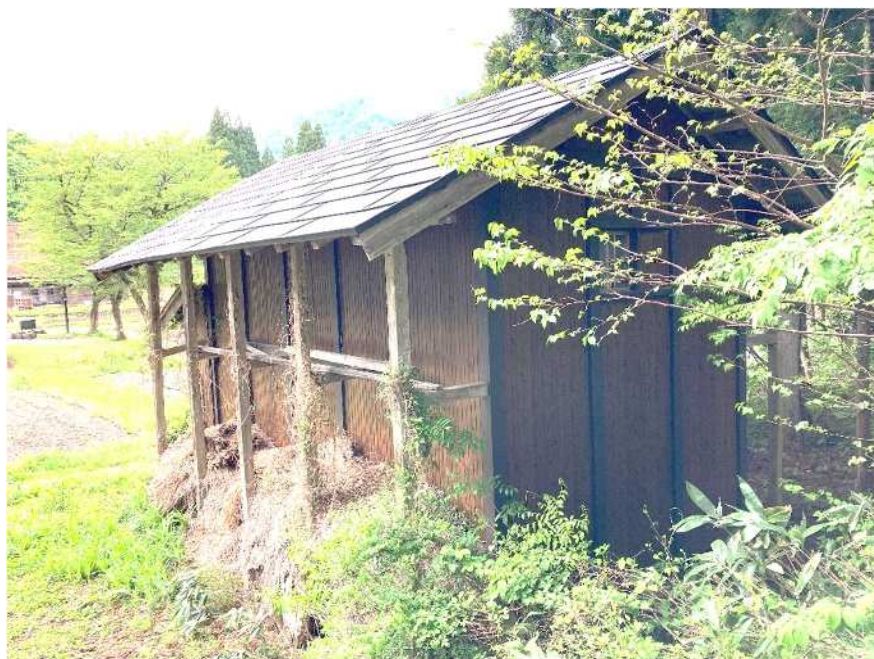
No.4

北東外観

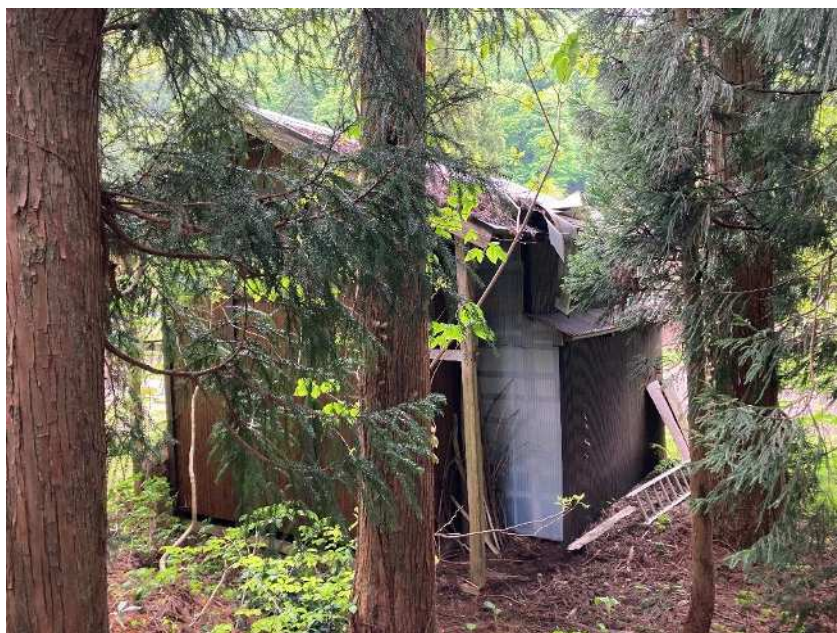
No.5

北西外観

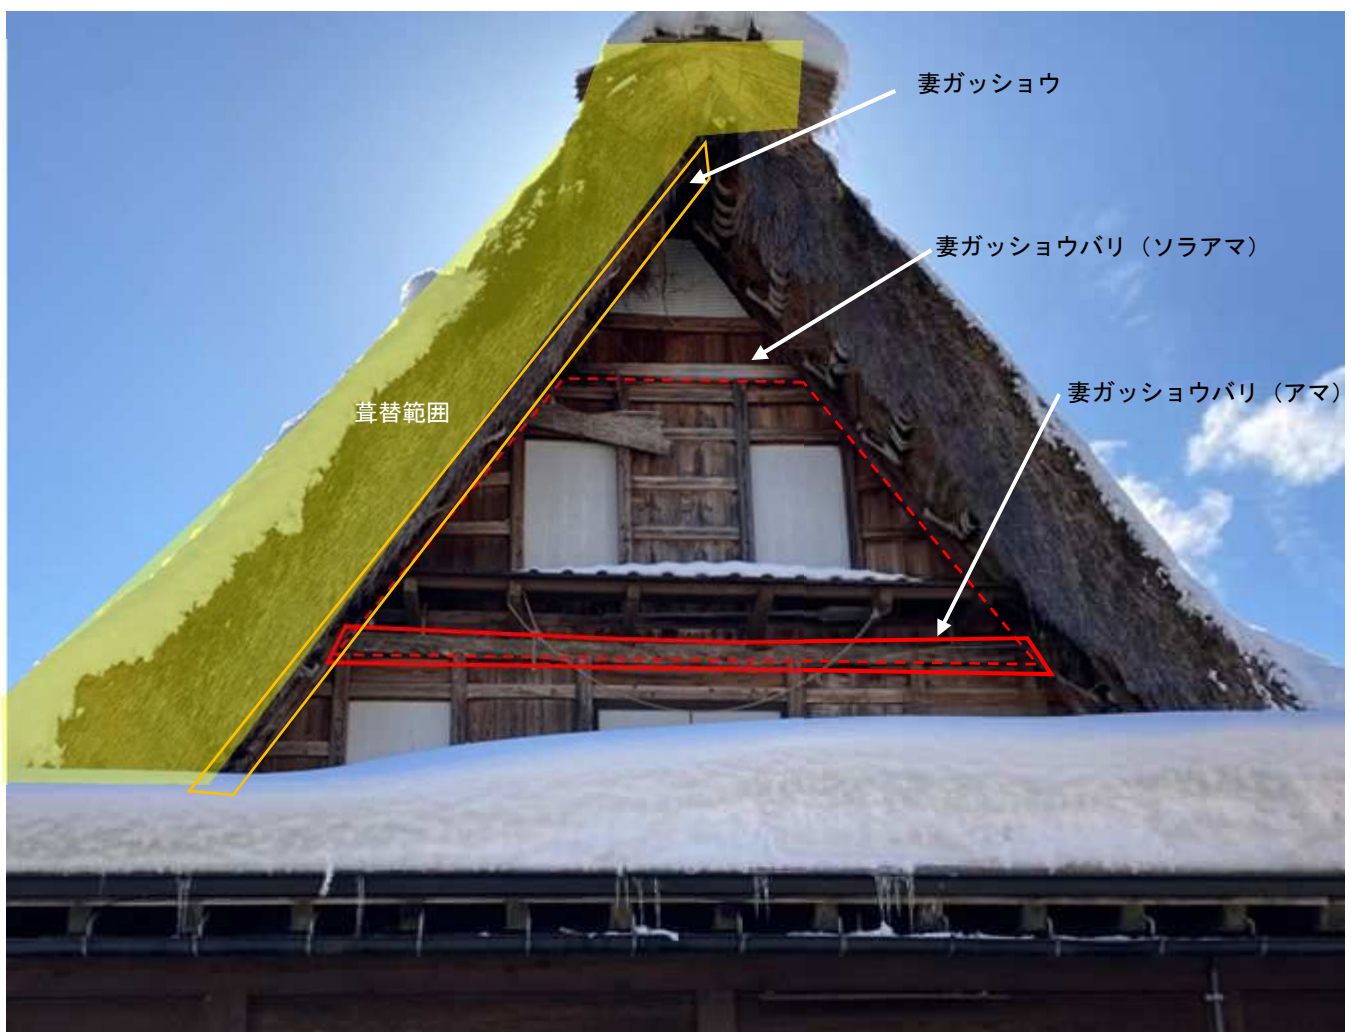
- ・東面が前回葺替えから22年経過し経年劣化見られる
- ・妻ガッシュウバリ（南北両面とも）の虫害著しい

北面概観

(2) 南北両面の妻ガッシュウバリ（アマ）を部分再利用し新材を継ぐか全体を新材に取り替える

可能な限り健全な部分は生かし新材を継ぐ方法により復旧する。全体が再利用困難と判断された場合は新材に取り替え旧材は保存する。

当該材（赤枠表示）の修理は、合掌妻面の部分（赤点線範囲）解体により行う。

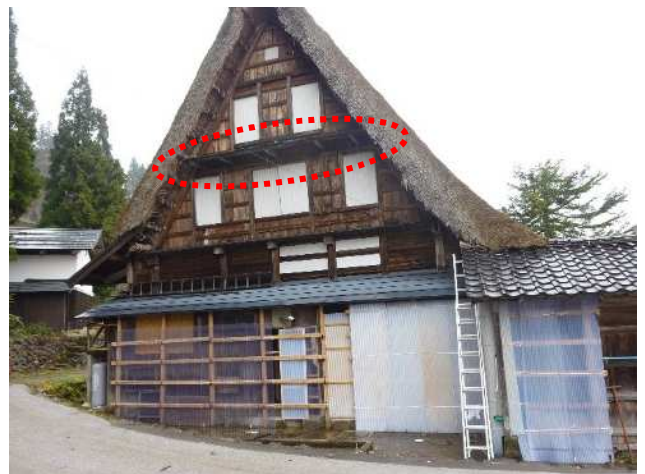
- ①西面南寄り（前頁写真赤線範囲）が前回葺替えから17年経過し経年劣化が見られる
- ②西側屋根面の明かり窓の庇が雨漏りを起こしている
- ③明かり窓の支柱の沈み込みにより建具開閉が難しくなっている、建具の傷みもある
- ④両妻面の窓庇の葺き板が劣化している

南側妻面窓庇屋根葺き板修理箇所

(5) 南北合掌妻面の窓庇の葺き板を修理する

経年劣化による葺き板の劣化であり、現状仕様・材種・材寸により修理する。

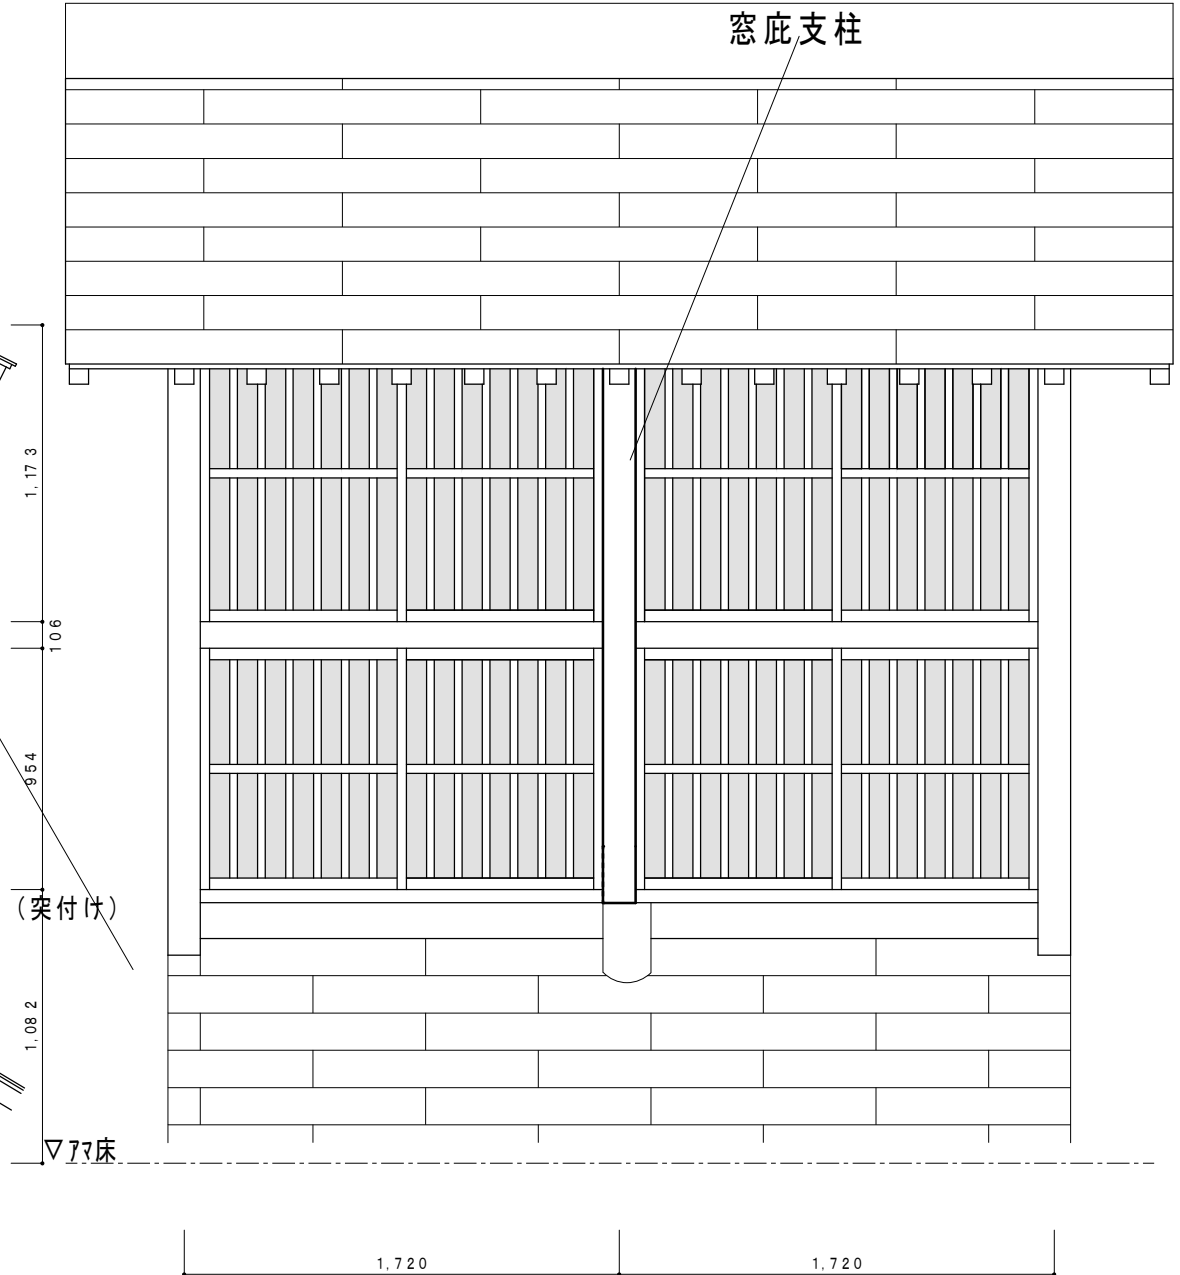
支柱はガッシュョウ（叉首）上面に突付けで取り付くが、ここの仕様に沈み込みの原因があると考えられるので、支柱を大入れ又はホゾ差あるいはこれの併用により沈み込みが生じない仕様に変更する。これに伴い、明かり窓を部分解体し再建する。明かり窓を構成する既存材は必要に応じて繕い、可能な限り再利用する。現状については記録保存し、再用困難と判断された材料は材料保管の上、新材に取り替える。建具は可能な限り既存材を再利用して制作する。

同右 概要図 (断面図)

(3) 明かり窓の基本構造部分を改修する
