# 安全・安心な マンションのために

- 落ちる、転ぶ、滑る、をなくそう -

この冊子は、マンション管理組合の方向けに、マンション内での転倒や階段からの転落、高所からの落下という日常事故を予防することを目的として、国土技術政策総合研究所が運営する「建物事故予防ナレッジベース」※1 からマンションに関連する日常事故事例や対策を抜き出して、まとめたものです。

国土交通省 国土技術政策総合研究所

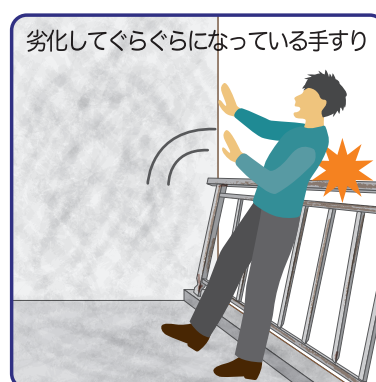
外廊下や階段、ベランダなどの高い所から落下する日常事故を防ぐには適切な手すりの設置が重要です。また、手すりがついていても手すり子の間隔が広いなど、その形状が適切でない場合、例えばすき間から人が落下することがあります。さらに、経年劣化により手すりの強度が落ちている場合には、人が寄りかかった際に手すりが外れ落下することもあります。手すりを目で見るだけでなく、実際に揺らしてしっかり取りついていいるかも含めて確認しましょう。

また、窓の網戸と一緒に落ちる日常事故事例もあります。窓の網戸には人の落下を防止する強度はありません。落下の危険がある窓には適切な手すりを必ず設けましょう。

- ▶ 住民が不定期に立ち入ることがある高い所には必ず落下防止の手すり（柵）を設置しましょう。
- ▶ 手すりにすき間がある場合は、そのすき間を塞ぎましょう。
- ▶ ぐらつきがある手すりは交換しましょう。
- ▶ 腰の高さに窓台がくる窓には落下防止の手すりを設けましょう。
- ▶ 住民が立ち入ることを想定していない場所は、立入禁止にしましょう。

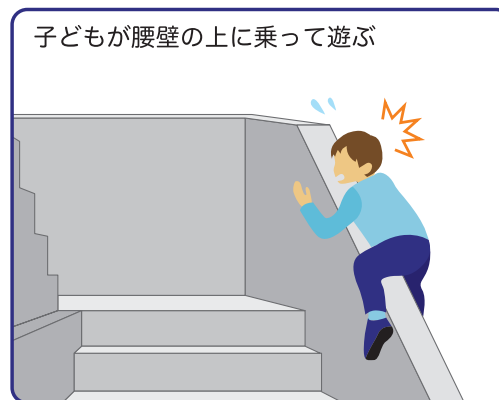
子どもは手すりや高い塀をよじ登ったり、乗り越えたりして遊ぶことがあります。特に小学校高学年から中高生の子どもには注意が必要です。子どもにとっては遊びのつもりでも一歩間違えば重大な事故につながりますので、事前に対策を行いしっかりと予防しましょう。

普段住民が使うことが少ない非常階段や屋上についても、立ち入らないように注意が必要です。

- ▶ 子どもが手すりを乗り越えて遊んでいるような場所がないか確認しましょう。
- ▶ そのような場所がある場合にはサインや貼り紙で遊ばないように注意喚起しましょう。
- ▶ 遊んでいる場面を目にした場合には注意しましょう。
- ▶ 手すりがよじ登りやすい形状をしている場合は、ネットを張るなどの応急対策をした上で、大規模修繕時などに形状の変更を検討しましょう。
