南砺市内通学路の 要対策箇所一覧表・位置図

南砺市内要対策箇所一覧表【井波小学校】

富山県 南砺市 井波小学校校区1 (子供の移動経路/通学路 要対策箇所)

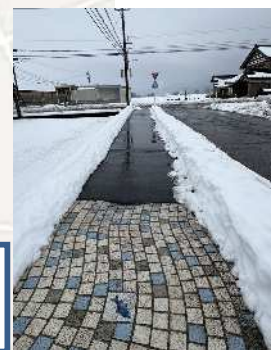
井口-1

学校周辺にある歩道のブロック等が割れていて危険。

<対策メニュー>
補修を行う。【南砺市^④済】

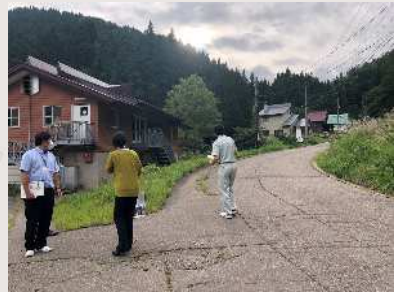
カーブミラーはあるが、カーブの見通しは悪い。
冬場は、ミラーが雪で凍るし、埋まる。

<対策メニュー>
原因が冬期排雪であるため、
排雪作業に配慮いただく。【南砺市】**実施中**

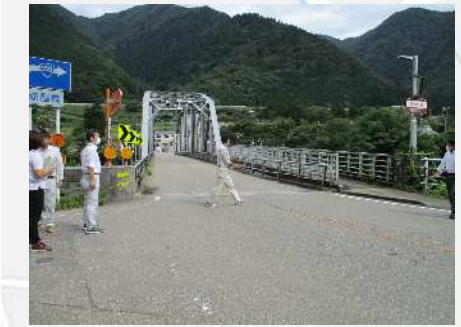
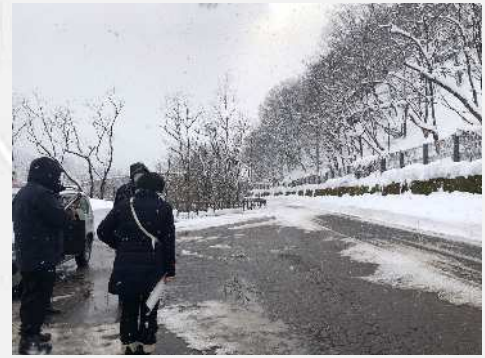
上平-3

児童が横断するにもかかわらず横断歩道がない。
カーブで見えにくい、車のスピードも速く、危険。
(R3・R6)

<対策メニュー>
児童への注意喚起
地元での見守り強化
【地元・学校】

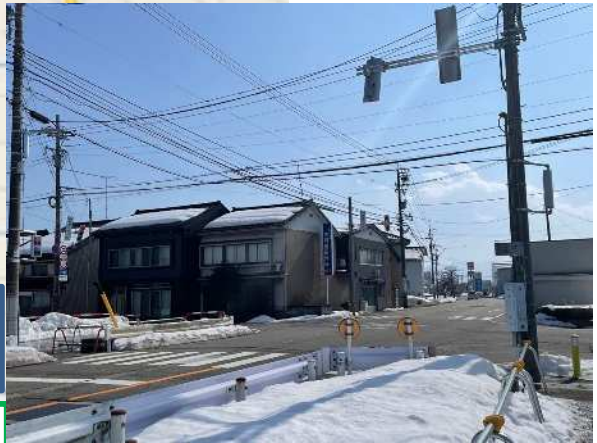
交通量が多いにもかかわらず歩道がなくて危険である。(R04)

<対策メニュー>
児童、地元にご注意喚起を促す【地元・学校】

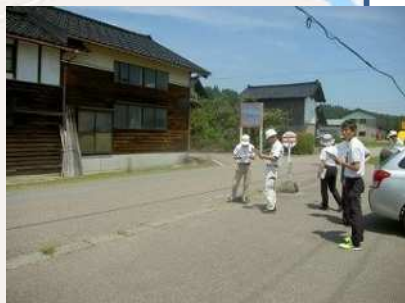
福光中部-2

交通量が多く、歩道がないので危険である。
(R01)

<対策メニュー>
取締の強化【警察】**検討**

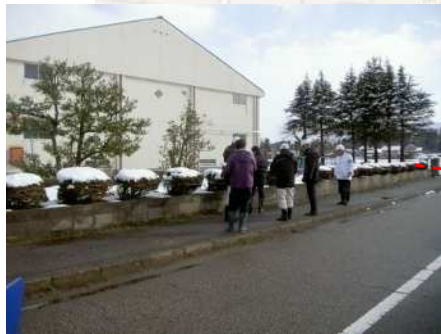
歩道が狭く、一部未整備区間があり、危険である。(H28)

<対策メニュー>
歩道の拡幅、設置【南砺市】 ③

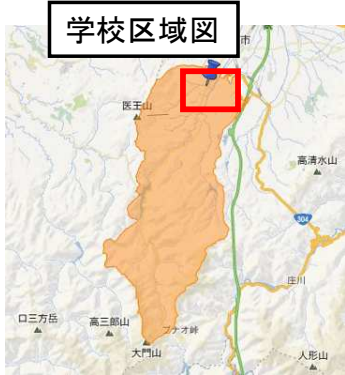
用水が深く柵もない。(R04)

<対策メニュー>
柵の設置【南砺市】**検討**

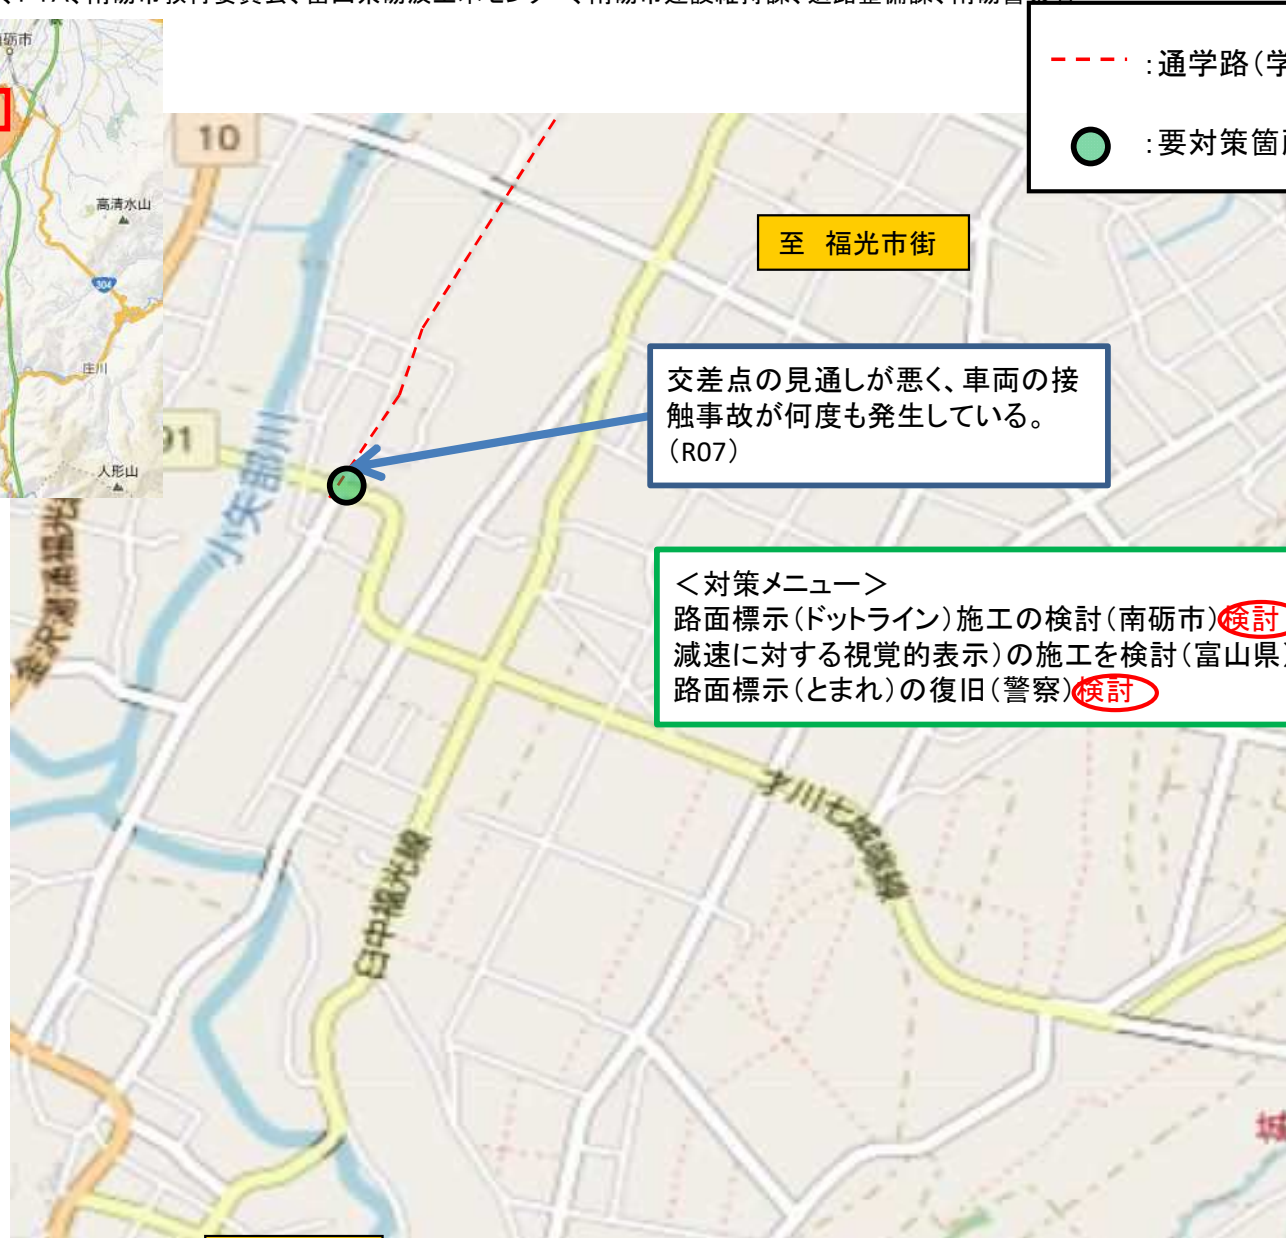
交差点の見通しが悪く、車両の接触事故が何度も発生している。
(R07)

<対策メニュー>
路面標示(ドットライン)施工の検討(南砺市) **検討**
減速に対する視覚的表示)の施工を検討(富山県) **検討**
路面標示(とまれ)の復旧(警察) **検討**
